# 汽车后视镜支架弯裂原因的分析

**摘要:** 对制作汽车后视镜支架的三种管坯进行了物理化学检测, 以期查找其弯裂的原因。研究表明, 支架的开裂不是加工工艺造成的, 也排除了管坯中杂质元素含量的影响, 开裂的原因是管坯微观组织不均匀, Si 局部偏析和夹杂物富集, 材料的延性和韧性降低造成所成的。

某厂生产的汽车后视镜支架的管坯原由韩国提供, 后由国内某钢厂提供, 牌号为 08AL (进口牌号为 08F)。某钢厂提供的两批管材, 经旋压、胀形后, 发现其中一批管材在弯曲成形过程中往往出现微细裂纹。为了寻找弯裂原因, 从这两批管材中以及韩国进口管材弯成的支架中分别取样, 进行物理化学分析。

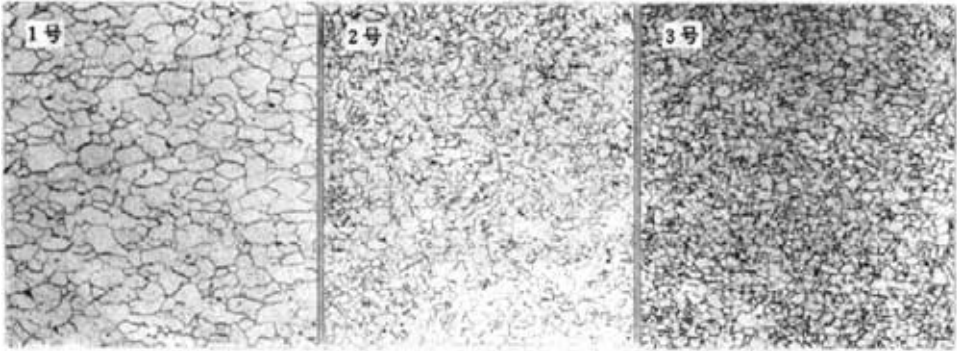
图 1 三种管坯的金相组织,100×

1 号、2 号、3 号试样的金相分析结果见图 1. 金相图片表明:三个样品的金相组织均由典型的铁素体构成,属于退火态组织;1 号样品的晶粒粗大,退火充分;2 号和 3 号样品晶粒细小,退火不充分;1 号和 2 号试样的晶粒大小较均匀,而 3 号样品组织不均匀,细碎晶粒多且沿横向呈断续分布,夹杂物沿晶界分布,且有局部富集.

号、2号管坯稍微偏低,3号管坯存在Si的局部富集偏析,这种成分的不均匀性引起组织性能上的不均匀。从3号样品的金相组织照片可看到众多细碎晶粒和夹杂物的点状、线性富集和沿晶界分布,这都反映了3号管材组织的缺陷和不均匀性,都会引起材料延性和韧性的明显降低。在弯曲成形过程中支架弯曲处存在较大的应力集中,通过持续作用,在组织不均匀处容易形成裂纹,从而引起支架开裂。

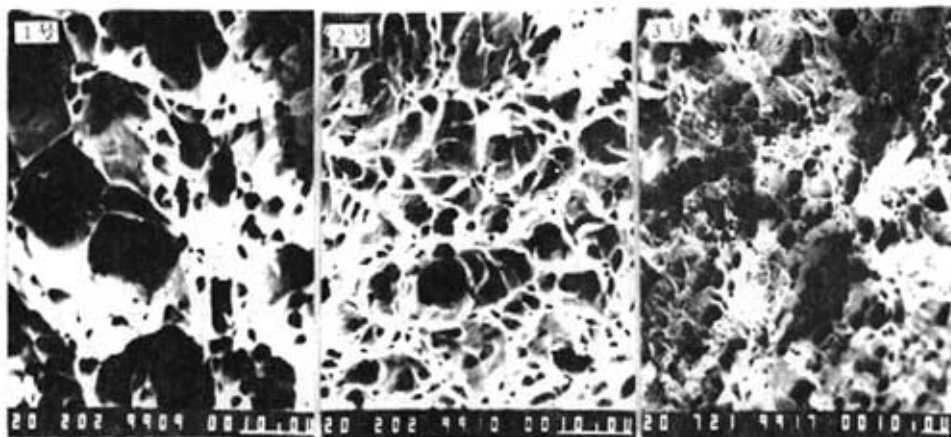
图2 三种样品的二次电子像

分别取 1 号、2 号和 3 号管坯的拉伸试样断口表面进行电镜观察(图 2). 比较三种材料断口发现:1 号试样韧窝形状呈拉长状,表明其韧性较好,与机械性能测试结果相吻合;2 号试样韧窝大小较均匀,呈等轴韧窝;未开裂的 1 号和 2 号两个试样断口上未见明显的表面擦痕,且

扫描电镜断口形貌表明,1号、2号试样断口韧窝特征属韧性断裂,而3号断口形貌可看到较大的、小的韧窝与沿晶界面或夹杂物面断裂,后两者属脆性断裂特征,它们占了较大的比例。故可视为以脆性断裂为主的脆-韧复合型断裂,这也说明3号材料脆性比2号大。
