# 摩托车起动杆断裂分析

## 谭灿荣, 伍超群

(1. 广州有色金属研究院分析检测研究中心, 广东 广州 510651)

**摘 要：**采用断口分析方法对摩托车起动杆在使用过程中发生断裂的原因进行了分析. 结果表明, 产生断裂的主要原因是材料内部成分偏析及未按要求对材料进行调质处理导致材料的强度较低.  
**关键词：**调质处理；成分偏析；解理断裂；起动杆  
**中图分类号：**TG111.91 **文献标识码：**A

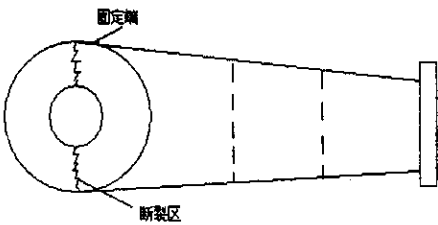
摩托车起动杆的上支承杆一端固定在下支承杆上, 转动上支承杆的另一端使上支承杆与下支承杆作用. 断裂发生在起动杆上支承杆的固定端, 上支承杆固定端对半发生断裂, 断裂位置见图 1.

图 1 上支承杆断裂位置示意图

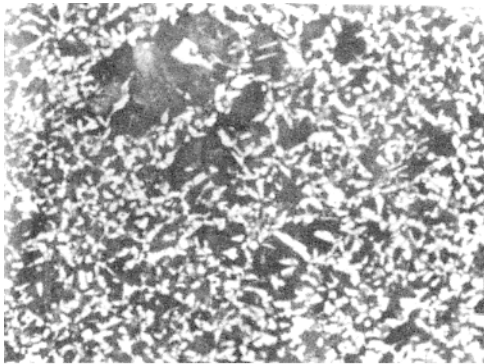
在离主断口面 5 mm 处制取金相样品. 经分析金相组织为珠光体 + 铁素体, 珠光体分布不均匀 (图 2), 按 YB/T5148-1993 标准其晶粒度为 7~8 级. 在合金边沿组织中铁素体含量增多, 可见明显的脱碳层. 脱碳层深度约为 20  $\mu\text{m}$ .

图 2 基材金相组织,100×

由图 2 可知,基材金相组织为珠光体+铁素体,珠光体分布不均匀,材料成分存在部分偏析.硬度检测的 HRC 值远远小于厂家要求的硬度达到 HRC25.45 号钢的组织为退火态,说明摩托车起动杆的供货商并未按厂家要求对材料进行调质处理.45 号钢起动杆内部成分存在偏析,零件表面出现脱碳层,铁素体数量增多,且晶粒粗大,降低了材料表层的机械性能,裂纹易从表面向心部扩散.根据力矩平衡,起动杆固定端处平行外力方向的负荷最大,在瞬间加载的过程中,固定端附近的应力集中,在断裂

摩托车起动杆断裂的根本原因是零件在热加工过程中未按要求进行调质处理,组织内部存在成分偏析,出现脱碳层以及微裂纹,造成材料硬度偏低,强韧性较差,加之使用过程中应力集中,从而引起脆性断裂.为避免类似事件的发生,应加强材质质量的监测工作,按要求进行工艺处理.

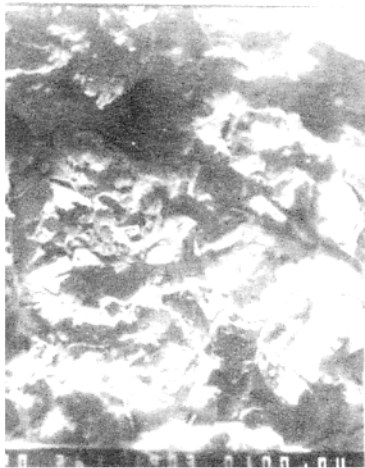
图 5 二次裂纹及穿晶断裂,河流花样,260×

特征(图 4),可见明显的解理台阶、二次裂纹和穿晶断裂(图 5),亦具有舌状花样(图 6).

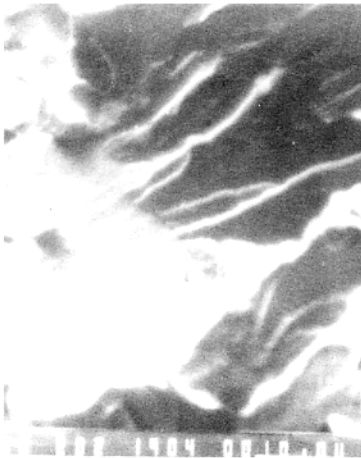
对断口表面进行电镜显微观察, 在主断裂源区可见明显的从表到里长约 200  $\mu\text{m}$  的裂纹 (图 3), 断裂区内微观形貌表现为具有河流花样的解理断裂

图 3 裂源区裂纹,300×

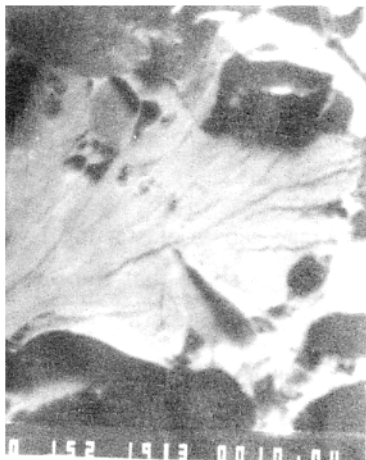
图 6 舌状花样,1500×

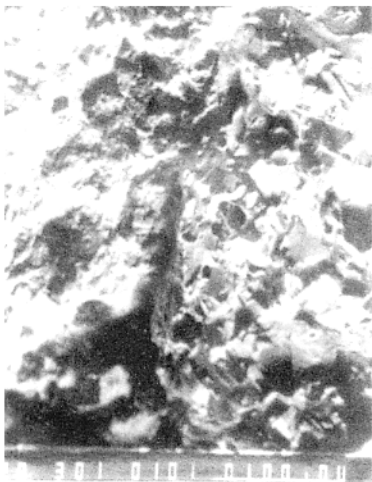
图 4 解理断裂中的河流花样,2000×

解理断裂是金属材料中常见的一种断裂方式,是在正应力的作用下,由于原子间结合键的破坏而造成的穿晶断裂,一般情况下它是一种脆性断裂<sup>[1]</sup>.断口显微形貌特征表现为明显的河流花样的解理断裂,不同方向的河流形状以及二次裂纹较多,说明断裂是从主断裂源开始,向多个方向同时进行的.在次断裂口面上河流花样、解理台阶明显减少,且河流花样短小,表明断口有主次之分.
