# 游乐设施的制造分析与监检的探讨

(广东省特种设备监测院, 广东 广州 510643)

**摘要:** 针对近期“摩天环车”游乐设施发生事故的原因, 结合我国游乐设施的制造现状以及在检验中发现问题进行了分析, 并提出了具体的解决措施。

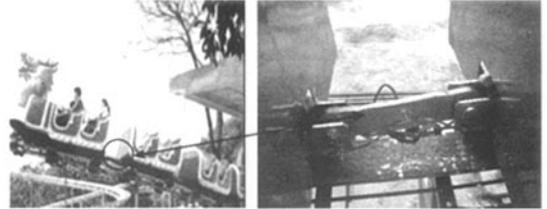
某些游乐设施的生产厂家为了降低生产成本,一是采用低于标准的原材料,二是对原材料不进行相关检验。2006 年 10 月对一台滑行车类游乐设施(图 1)验收时发现:该设备车厢的连接保护轴是采用废旧钢板制成;座舱底板是用 3mm 铁皮加木板制作而成;用无缝钢管制成的轨道还未投入使用就已出现了裂纹。这样的游乐设施势必对游人的安全构成威胁。在企业许可资质评审中了解到,大部分生产厂家没有硬度测量、无损探伤及化学分析等必备

图 1 “金龙滑车”及其用废旧钢板制成的车厢连接器  
Fig. 1 Amusement facility, “Golden Dragon pulley block” and the connector made of junk steel plate

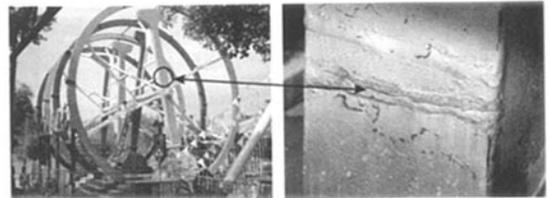
表 3 表明,国内游乐设施存在的主要问题如下:主要部位的连接(大臂、轨道和安全压杆等)是采用焊接,而焊接质量难以保证,如焊缝的抗疲劳冲击力差,极易产生裂纹,如图 2 所示;重要零件(滑行主轴、转马曲轴和赛车转向轴等)由不同牌号的钢材焊接而成,在使用过程中极易出现裂纹;轴类部件在机加工后,其轴径突变部位没有过渡角,轴表面未进行热处理,使表面质量和硬度等达不到设计要求,这样不仅会加剧磨损而且会因应力集中而出现断裂;焊接部位较隐蔽且不易拆装,给设备的日常维修和保养带来困难。广州市越秀公园“激流探险”游乐设施发生事故的主要原因就是由于焊接质量造成的。由表 3 可知,有工艺问题的设备的比率达 50% 以上。可见,我国游乐设施制造工艺中所存在的问题是相

图 2 “摩天环车”游乐设施座舱旋转吊臂的连接焊缝(已出现裂纹)  
Fig. 2 Flaw appeared at the connecting weld of rotated lazy arm of cabin from ferris wheel

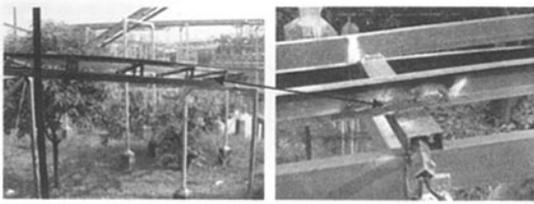
游乐设施无法整机出厂,可以说80%以上的中大型游乐设施是在现场制作。由于绝大多数的钢结构件是在露天环境下进行组焊,有时遇到雨天,又赶工期,现场施工人员不管材料表面是锈迹斑斑或是布满水珠,仍然继续施工作业,这样势必降低了焊接质量,给游乐设施的使用带来安全隐患。图3是滑行车类游乐设施的轨道在现场制作后常出现裂纹的位置。

图3 “林中飞鼠”游乐设施的轨道在现场制作(焊接)后多处出现裂纹

Fig. 3 Many flaws appeared on the orbit of “The Flying Rat in the Woods” or one of amusement facilities in the process of on-site welding
