# 过热器爆管的分析

**摘要:** 对某电厂1号炉高温过热器爆管的管段进行了宏观特征分析、金相分析、爆口附近管材力学性能测定。综合分析结果表明, 该过热器管的组织严重老化, 存在较多的蠕变孔洞和微裂纹, 爆口附近材料的抗拉强度明显降低, 爆口边缘较钝, 无明显胀粗, 呈脆性破坏特征, 爆管的原因为长期超温运行。

某电厂1号锅炉的高温过热器管于2003年12月19日发生爆管泄漏。水压试验确定泄漏位置在高温二段过热器, 即从锅炉乙侧数第30排, 从炉后侧向后数第8根管子。该管至本次爆管泄漏共运行了约26235 h。过热器出口温度540℃, 压力9.8 MPa。高温二段过热器管子的材质为12Cr1MoV, 管径38 mm, 壁厚5.0 mm。

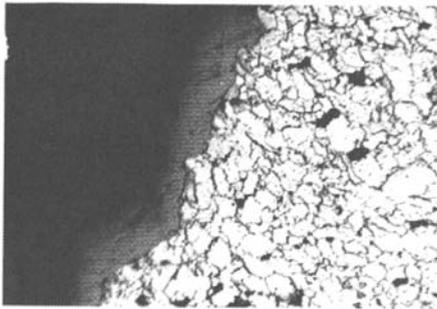
图2 主裂纹部分覆盖氧化皮,200×

在A截面爆口主裂纹边缘靠外壁的部分覆盖

有氧化皮,爆口附近轴向裂纹上也覆盖有氧化皮(图2);在B截面爆口侧也观察到带有氧化物的轴向裂纹,而且在内壁上也发现细小的带有氧化物的轴向裂纹(图3);在C截面爆口侧轴向裂纹中也有氧化皮覆盖。在爆口主裂纹附近的金相组织中,观察到大量的蠕变孔洞及孔洞链,有些已经形成了沿晶微裂纹。

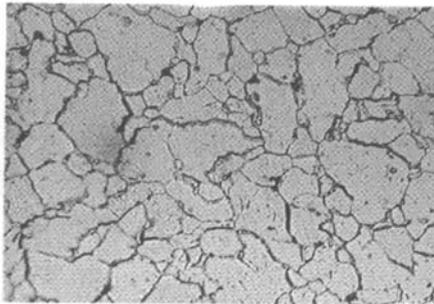
图4 向烟气侧金相组织,500×

图4为向烟气侧的金相组织,由图4可知,向烟气侧的金相组织为铁素体+碳化物,碳化物粒子在晶界主要呈链状分布,并且观察到双晶界、蠕变孔洞、铁素体再结晶等组织老化的现象(图4)。按DL/T773-2001《火电厂用12Cr1MoV钢球化评级标准》判定向烟气侧基体的组织为5级球化,属严重球化。背烟气侧的金相组织如图5所示,由图5可见,珠光体区域形态仍保留,但区域内的碳化物已全部变为小球状,按DL/T773-2001标准判定为3级球化,属中度球化。由此可知,背烟气侧的组织老化和蠕变损

微观分析结果证实,管子材质发生了严重的老化,合金元素由固溶态向晶界碳化物转移,晶界上呈链状分布的碳化物进一步降低了晶界的结合力,导致抗拉强度下降,低于国标下限(表1)。材质的严重老化还降低了钢的热强性,促进了蠕变孔洞和微裂纹的形成,最终导致高温脆性断裂<sup>[2]</sup>。

体组织发生了严重的老化,向烟气侧基体的珠光体球化级别为 5 级(属严重球化),背烟气侧基体的珠光体球化级别为 3 级(属中度球化)。基体中有较多的蠕变孔洞、孔洞链和微裂纹,材料的抗拉强度低于 GB5310-1995 的要求。针对以上问题,应对该区域的管道割管替换,并在以后的运行中定期检测,以防管道因老化而爆裂。在管道的材料方面,应改用 T91 或 374 这两种材料。

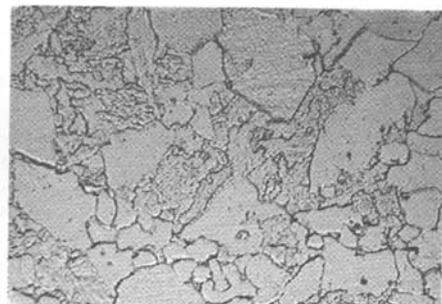
图5 背烟气侧金相组织,500×

伤程度比向烟气侧的轻。
