# 微量喷水减温器弯头裂纹的分析及措施

**摘 要:** 对某电厂 DG1025/18. 2-II (5)型锅炉中微量喷水减温器弯头产生裂纹的原因进行了分析, 结果表明, 弯头是因受到较大的交变热应力作用, 而产生裂纹。裂纹呈直线丛状密集分布, 为热疲劳应力腐蚀裂纹。通过采取改变运行条件, 降低减温水的喷洒量, 并对弯头结构进行改造, 可以降低热应力, 避免热疲劳裂纹的产生。

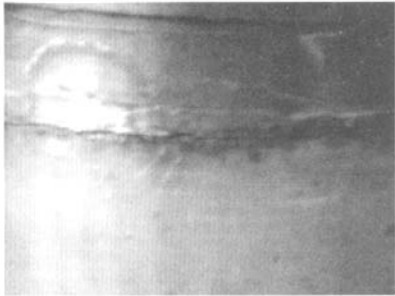
管焊接连接。爆管的位置为弯头的背弧面, 管道外壁比较光滑, 爆口张口不大, 呈缝隙状(图 1)。割开爆管发现, 弯头内壁有大量呈直线丛状的裂纹, 这些裂纹都是由内壁向外壁扩展(图 2), 裂纹的深度一般为 5~10 mm。弯头内壁无明显氧化皮, 只有少量呈灰黑色的垢层。为了避免爆管事故的频发, 本文对弯管裂纹的形成原因进行了分析, 同时提出了防止裂纹产生的措施。

图 1 弯头爆口形貌

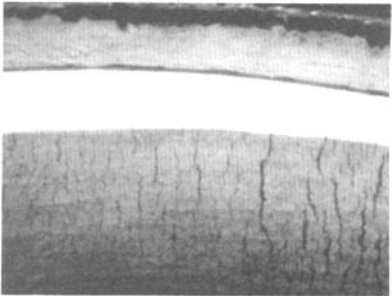
图 2 内壁裂纹形貌

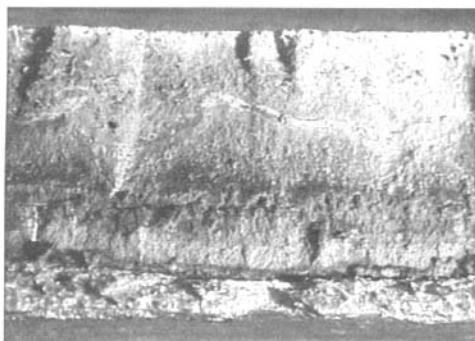
图3为裂纹断口形貌.由图3可见,裂纹表面存在较多的腐蚀产物,隐约可见疲劳断口所特有的贝壳纹花样裂纹.裂纹的特征与热疲劳应力裂纹的基本特征相符合<sup>[1-2]</sup>,没有明显的塑性变形,断口为脆性断裂.裂纹内充满腐蚀产物,说明在高温下裂纹扩

图3 裂纹断口形貌

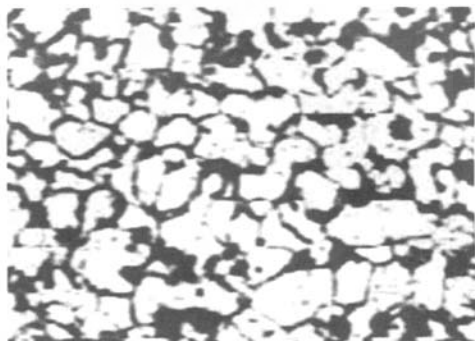
展过程中伴随有氧化腐蚀.图4为母材的显微组织形貌.由图4可见,裂纹附近的材料组织为正常的铁素体+珠光体,没有珠光体球化现象和蠕变孔洞.因此,可排除长期过热造成的蠕变裂纹失效<sup>[3]</sup>.图5和图6为裂纹扩展形貌.裂纹扩展方式为沿晶和穿晶,裂纹沿晶界扩展,存在二次裂纹,二次裂纹周围无脱碳现象,裂纹的尾梢有圆钝的,也有稍尖的,且二次裂纹方向基本与大裂纹扩展方向一致.

图4 母材显微组织形貌

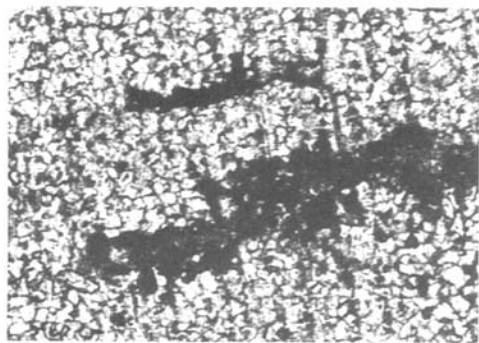
图5 裂纹扩展形貌

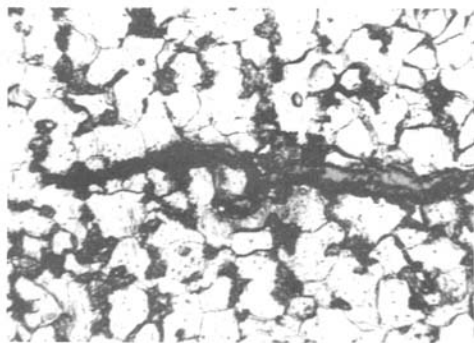
图6 裂纹尖端形貌

失效试样的金相分析表明,微量喷水减温器的裂纹为热疲劳应力腐蚀裂纹.热疲劳应力的形成与喷水减温器的工况有关,当高温再热器的温度高于540℃时,减温器开始微量喷水,喷出的减温水为265℃的锅炉给水,与主蒸汽温度相差较大,减温水直接喷洒在弯头内壁,导致温度波动较大,使弯头受到较大的交变热应力.另一方面,裂纹尾部有的圆

钝,有的稍尖,这说明弯头内壁所受的交变热应力大小不同.

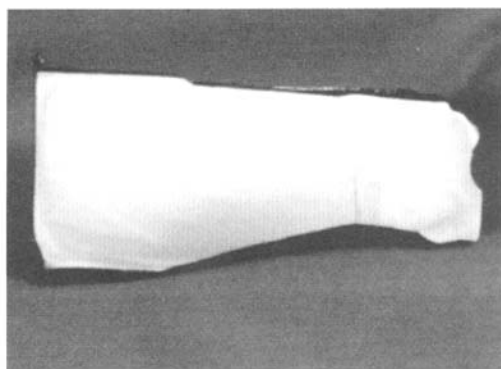
沿焊口环焊缝纵向切开(图8)发现,弯头内坡口与焊口成钝角,且弯头内坡口表面粗糙,存在明显的刀痕,退刀槽处的管壁厚只有19.5 mm,比设计管壁厚22.2 mm减少了2.7 mm,内坡口与弯头焊

缝之间的距离约 10 mm,离焊口太近,不符合焊口的结构要求.从结构设计来看,这种结构最容易产生应力集中,使裂纹在内坡口退刀槽处扩展较快,形成穿透性裂纹而发生漏汽;弯头管壁比直管的管壁厚,在焊口处因壁厚不一致而产生温差,这易使弯头疲劳开裂;弯头没有直段,坡口开在弯头处与直管相接,使焊口附近存在锻造产生的内应力等各种附加应力.此外,喷水减温器采用单孔式喷嘴使减温水较为集中,来不及雾化,较低温度的减温水直接喷洒于弯头内壁,产生较大温差,也使作用于弯头的交变热应力增大.

图7 焊缝结构和裂纹出现部位

虑.一是从机组实际运行分析,由于机组运行时加大了减温水的喷洒量,减温水在内套筒中没有完全雾化,经长期的运行使弯头内壁产生热疲劳裂纹.因此,要控制减温水的喷洒量.此外,要确保高压加热器正常运行,需提高减温水的温度,同时调节好尾部双烟道烟气挡板,防止再热器超温.注意防止微量喷水减温器阀门内漏,因内漏会使再热蒸汽的温度调整困难.二是改变上述不合理的管道结构,降低弯头所受的交变热应力.以上措施可防止弯头内壁裂纹的产生,确保机组的安全运行.
