气门热锻模具失效分析*

摘 要:用扫描电镜和金相显微镜对发动机气门热锻模具失效的原因进行了研究. 结果表明:模具 R 根部位表面纵横交错的龟裂裂纹、裂纹交汇处表面崩落及沿表面块状崩落, 使 R 根位表面出现凹坑而失效; 龟裂裂纹的产生是由于 R 根位的热疲劳和相变疲劳的共同作用.

The invalidation analysis of the valve hot forging die

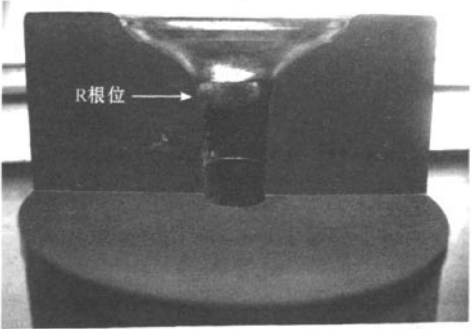
图 1 是失效模具的部分剖切图, 图中箭头所指是 R 根位置, 它是模具磨损最严重的部位.

图 1 失效模具的部分刨切图
Fig. 1 The digging cut figure of failure die

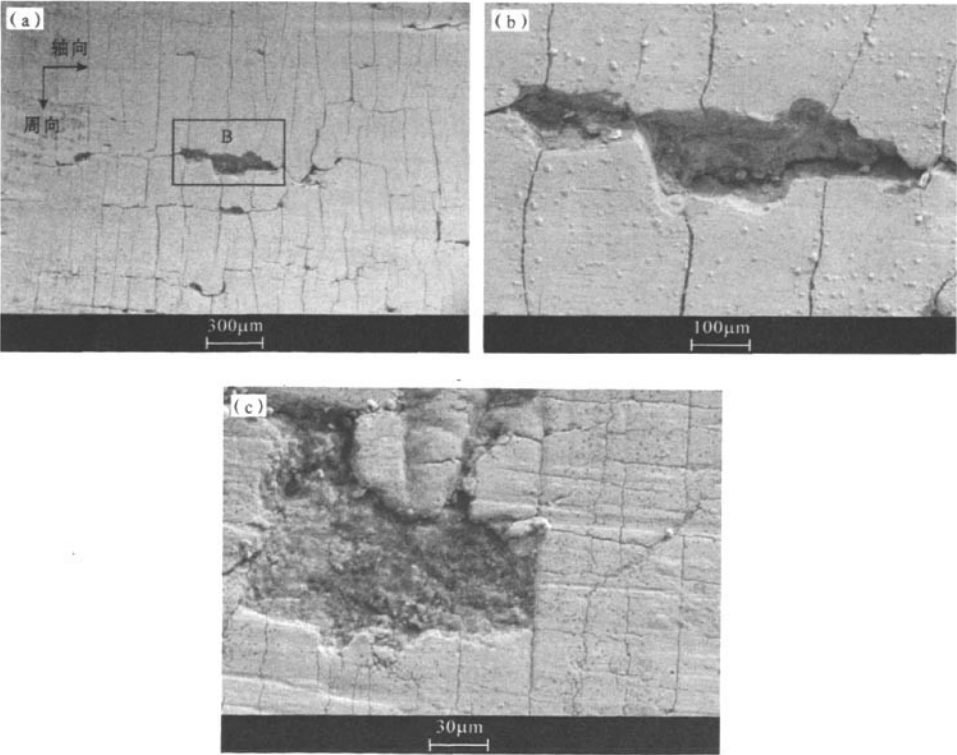
图 2(a)是模具 R 根部位型腔工作面的 SEM 照片. 图 2(a)显示, 在 25 倍放大倍率下, 可清晰看到纵横交错的裂纹, 裂纹基本互成 90°, 与热疲劳裂纹类似^[2]; 其中周向裂纹宽度大于轴向裂纹. 在裂纹交汇处, 出现部分崩落, 有些部位崩落连片. 图 2(b)是图 2(a)B 部位的局部放大图. 从 2(b)可看出, 崩落坑较深, 沿着轴向分布. 在 R 根部位还可观察到面

积较大的区域性崩落,崩落底部形貌疏松,但相对平整,没有向心部纵深扩展的迹象,如图 2(c)所示.在未崩落区域,可见沿轴向的犁沟痕迹,这是典型的磨粒磨损特征.这说明模具失效前存在比较严重的磨粒磨损^[4].

图 2 R 根位磨损的 SEM 形貌
(a)R 根部位的裂纹分布;(b)崩落区域 B 位置的放大图;(c)区域性崩落

Fig. 2 The SEM images of the worn R root
(a)the crack distributing of the die R root; (b)the enlarged SEM image of avalanched zone B; (c)the zone avalanche at the R root

撕裂.因而,R根部位周向裂纹比轴向裂纹宽.模具表面出现裂纹后,型腔工作面与热锻气门材料间的摩擦力进一步增加,撕裂倾向加剧.裂纹向内部扩展,当裂纹长度超出氮化层时,因模具基体材料的韧性比氮化层好,裂纹扩展受到制约.在各种应力的综合作用下,裂纹转向沿氮化层与基体分界面扩展,扩展到一定程度时,形成图2所示的崩落,从而导致模具失效.

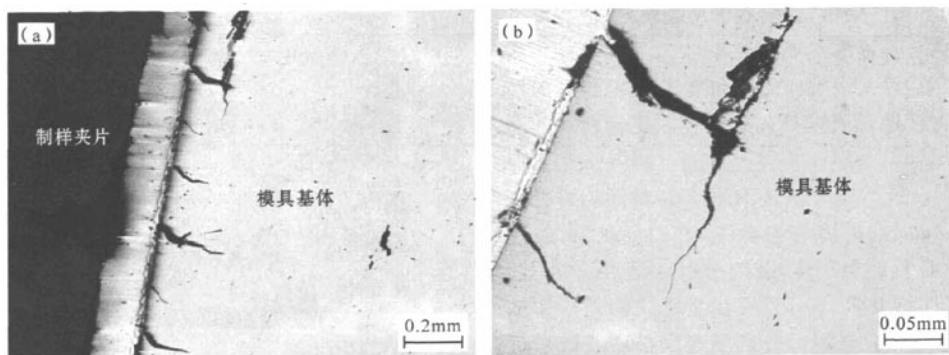
图 3(a)和 3(b)分别是 R 根部位截面上的裂纹分布和裂纹尖端扩展趋势形貌.图 3(a)显示,裂纹从表面垂直延伸至基体,裂纹密集,深浅不一,大部分裂纹长度约 0.2 mm,只有少量裂纹深入基体达 0.4 mm.图 3(b)显示部分区域裂纹扩展转向平行于模具型腔表面,垂直表面裂纹宽大,裂纹在深入基体约 0.20 mm 后,裂纹尖端变钝,并转向平行于表面发展.

图3 R根部位的裂纹分布及裂纹尖端转向扩展

(a) R根位截面的裂纹分布; (b) R根位裂纹尖端转向

Fig. 3 The crack distributing at the R root and the crack top end turning expand

(a) the crack distributing at the R root section; (b) the crack top end turning at the R root

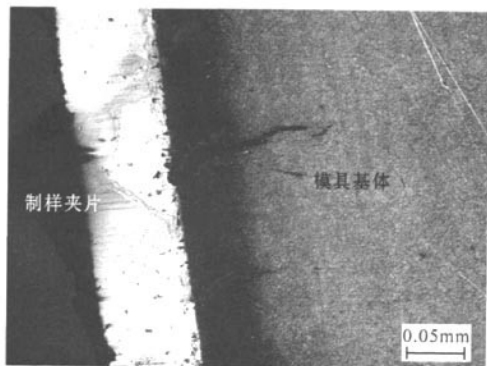
图4是R根部位的截面金相照片。在制样夹片和模具基体之间的黑色层是氮化层,厚度约为0.2 mm。因氮化层与裂纹均为黑色,所以在氮化层中的裂纹不明显。氮化层中与表面垂直的大部分裂纹刚刚伸出氮化层就停止。图4显示裂纹已伸出氮化层,并且有少量的宽大的裂纹已深入延伸至基体。

图4 R根位氮化层与裂纹分布的金相图

Fig. 4 Metallography picture of nitriding deepness and the crack distributing at the R root
