铅黄铜阀体开裂原因分析

张 鸣, 伍超群, 李 扬

(广州有色金属研究院, 广东 广州 510650)

The fracture analysis on lead brass valve

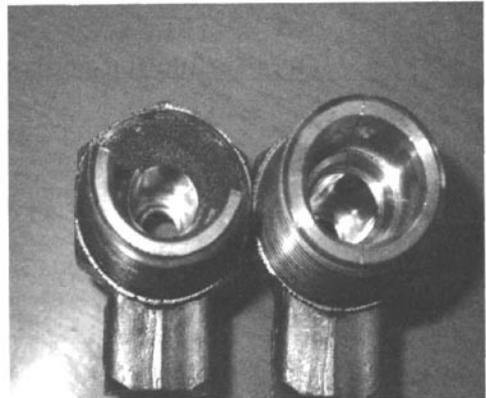
铅黄铜阀体从内至外可观察到纵横不一的裂纹, 部分裂纹已贯穿整个铜壁, 造成部分脱落, 从裸露的断裂面上可观察到断裂表面呈褐黄色、较平坦, 大部分裂纹横穿管壁, 但未造成铜壁脱落(图 1).

图 1 阀体断裂形貌

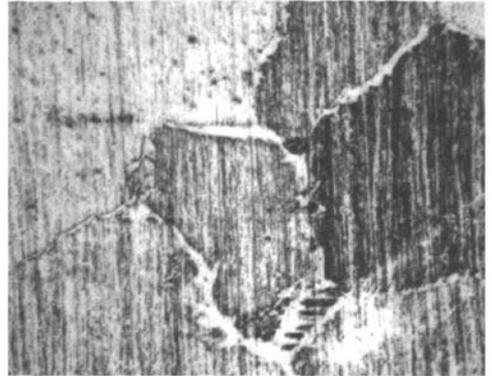
图3 阀体基体显微组织形貌,400×

首先沿平行裂纹及垂直裂纹方向截取试样,用三氯化铁和盐酸溶液配制成的浸蚀剂对试样进行腐蚀处理,然后进行金相组织分析.图2~图4分别为阀体裂纹附近、基体和外壁的显微组织形貌.从图2~图4可见,裂纹大多沿晶粒边界扩展,亦可见穿过晶粒的裂纹;裂纹由粗到细从内壁向外壁扩展.阀体的显微组织为 $\alpha+\beta$ 双相组织, α 相呈块状或羽毛状沿晶界分布;按YS/T347-2004标准判定,晶粒平均直径为0.13mm,晶粒度3级,晶粒粗大;在阀体外壁附近的部分晶粒发生明显挤压变形拉长, α 相含量明显减少以至消失.这表明,材料在锻造过程中温度过高且退火不完全,造成晶粒粗大,削弱了晶界之间的结合,从而极大地降低了材料的锻造性能^[3].

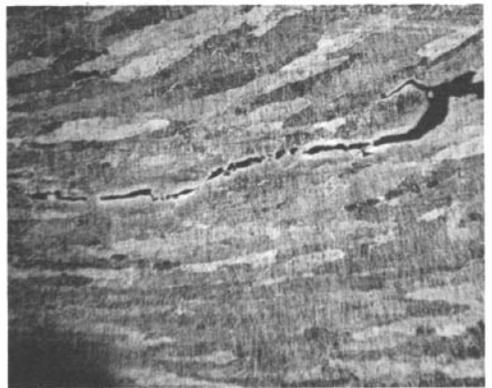
图4 阀体外壁显微组织形貌,400×

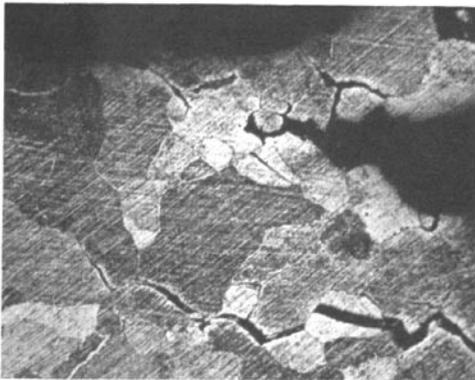
图2 显微组织中裂纹的形貌,100×

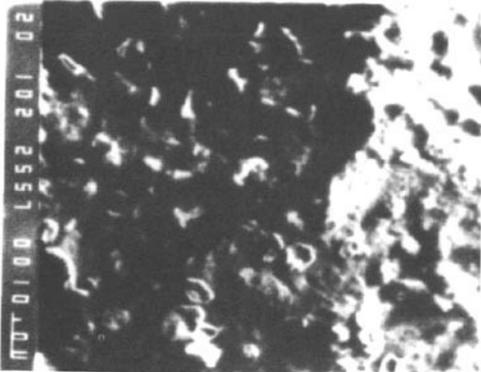
用电子探针对阀体(图5和图6)进行分析发现,已脱落断开的阀体断裂表面可见明显的沿晶断裂和二次裂纹,断口表面晶粒被大量腐蚀物覆盖,但它仍然保持了铜晶粒的形状,同时表面存在大量细小的颗粒,元素X特征射线扫描结果表明,这些小颗粒为富铅颗粒.

图5 富铅颗粒放大图,1000×

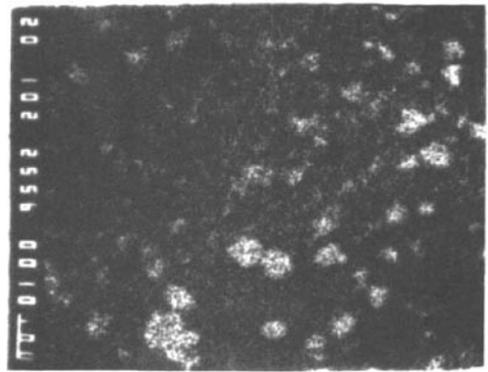
图6 富铅颗粒的L α 特征X射线图,1000×Fig.6 L α -ray of lead-riched particals

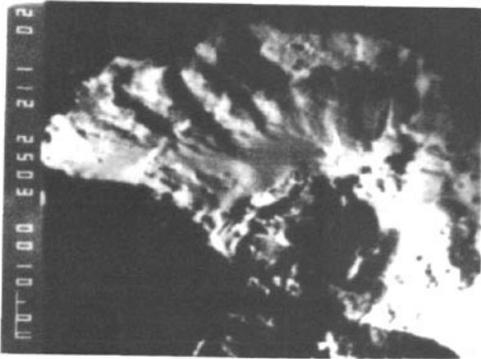
为进一步研究裂纹形成原因,将存在裂纹而未发生断裂的阀体沿裂纹处打开,发现新鲜断口表面大多呈浅黄色,部分区域呈铅灰色,电镜下观察亦可见明显的沿晶断裂和二次裂纹,存在明显的解理花纹,表面附有大量疏松的絮状腐蚀产物(图7和图8).

图7 解理花样,1100×

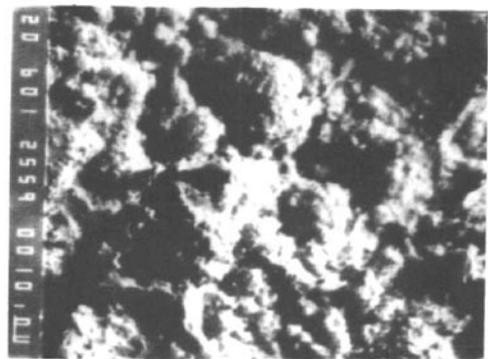
图8 絮状疏松的腐蚀物,600×
