## 裂解炉炉管焊缝泄漏失效分析

**摘 要:**针对石化企业裂解炉炉管焊缝泄漏的问题,采用金相显微镜和能谱仪等仪器对焊缝的金相组织和成分进行检测。结果表明,该泄漏焊缝在焊接时应用镍基合金焊丝却误用了碳钢焊条,在长期高温作用下使碳钢焊缝发生严重氧化,最终导致焊缝泄露而失效。针对失效原因,提出了相应的修复和预防措施。

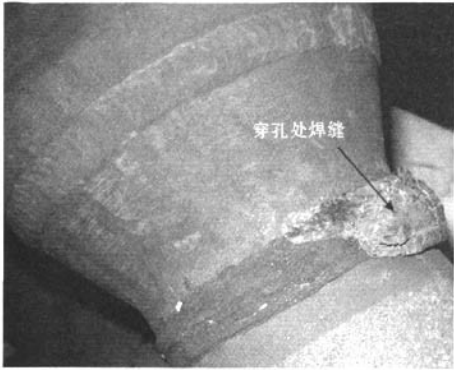
经检查发现,泄漏处的焊缝类似于后期补焊的焊缝,如图1所示。该焊缝不同于其余焊缝,其颜色发灰,表面氧化起皮和鼓包,与原来焊缝结合不牢固。将这部分鼓包焊缝敲落后,露出焊缝里侧的穿孔泄漏形貌,如图2所示。其孔长约20 mm,宽约15 mm,无撕裂和变形痕迹,孔边缘逐渐减薄,焊缝周围无宏观裂纹,焊缝穿孔的两侧(图中白亮色)为焊肉脱落的痕迹。鼓包焊缝的宏观形态如图3所示。焊肉颜色发灰,无金属色泽,沿着厚度方向起皮分层,呈现金属严重氧化烧焦的形态。

图1 穿孔泄漏处的鼓包焊缝形态

裂解炉对流段炉管穿孔泄漏焊缝为普通碳钢,而不是焊接工艺规定的镍基合金;虽然该泄漏焊缝为钨极亚弧焊接打底,但打底较薄,后期手工焊接时又误用了碳钢焊条;该焊缝初期可以承受内部压力,经过长期高温后,焊缝发生高温氧化,最后开裂和脱落,造成穿孔泄漏。为避免类似事故的发生,可采取以下措施:(1)将穿孔泄漏焊缝处清除干净,按照设计规定的焊接工艺重新进行补焊;(2)对所有裂解炉炉管的焊缝进行拆除保温检查,确保焊缝的材质没有问题。

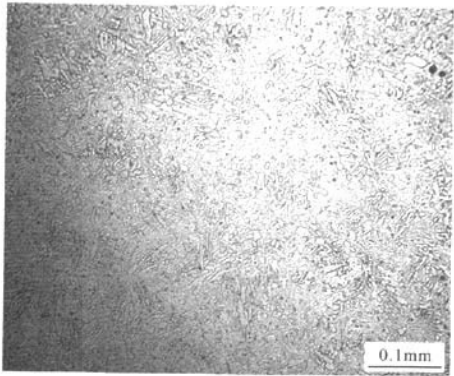
图4为正常焊缝的金相组织图片。由图4可看出,其组织呈细小枝晶状,未发现明显的非金属夹杂物、异常组织以及高温造成的碳化物析出现象。图5为穿孔泄漏焊缝的金相组织图片。由图5可看出,微观组织中存在大量的灰黑色氧化物,看不出清晰的金属组织形态。

图4 正常焊缝的微观金相组织

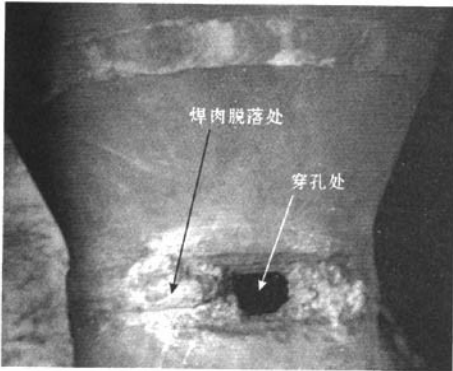
图2 取下鼓包焊缝的穿孔形态

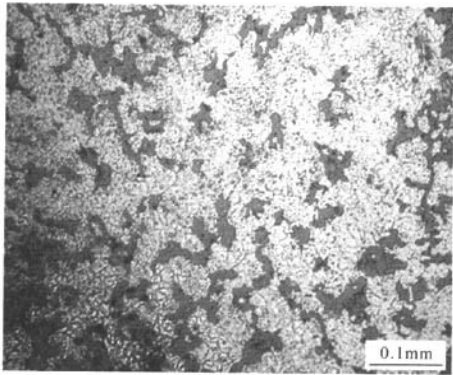
图5 鼓包焊缝的微观金相组织

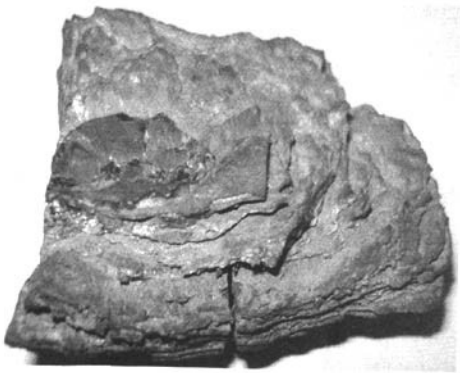
图3 鼓包焊缝的宏观形态

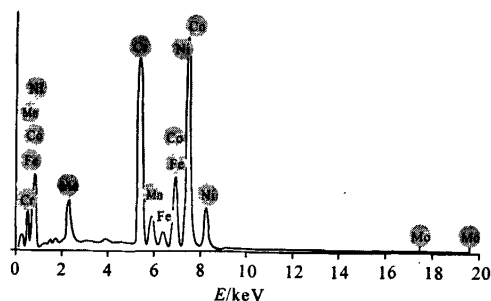
正常焊缝材质的 EDS 成分谱图如图 6 所示.由图 6 可知,正常焊缝材质的主要成分为 Ni,Cr,Co,Mo 等元素,属于镍基合金(与焊丝牌号 ErNiCrCoMo-1 相对应).泄漏焊缝材质的 EDS 成分谱图如图

图6 正常焊缝的EDS成分谱图

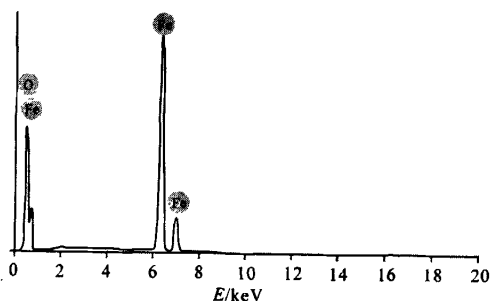
7所示。由图7可知,泄漏焊缝的主要成分为Fe和O,与正常焊缝材质的成分完全不同。由此可推断,焊缝原始材质为普通碳钢,并在工作中经历了高温氧化。

图7 鼓包焊缝的EDS成分谱图
