三种炉管材质在长期高温下的组织损伤研究*

摘要:为了分析炉管在长期高温下的损伤情况,选取20钢、304不锈钢和353MA耐热钢三种常用的炉管材料,分别在它们各自的实际使用条件下运行一段时间后取样,利用扫描电子显微镜分析新旧材料的金相组织.研究表明,三种炉管在各自的工况下,经长期高温作用后,均发生了一定程度的组织变化.在20钢炉管的微观组织中,珠光体组织产生球化现象,发生轻度损伤;在304不锈钢炉管的微观组织中的奥氏体晶界处有碳化物析出,发生中度损伤;在353MA耐热钢炉管的微观组织中,在奥氏体基础上沿晶界分布着大量的 σ 相与碳化物,发生严重损伤.

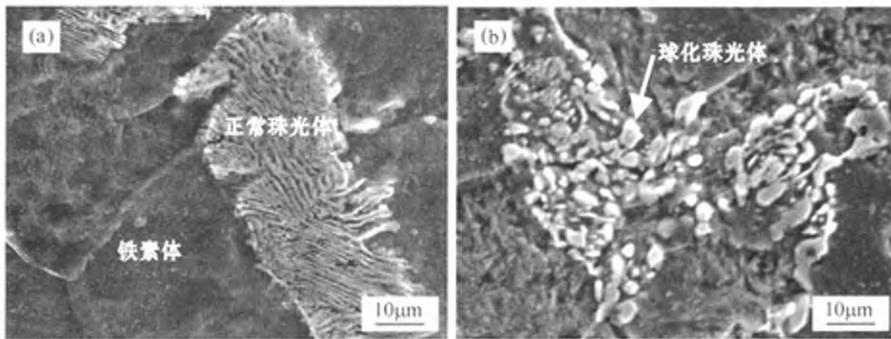
图 1 20 钢炉管的金相组织

20 钢炉管的金相组织如图 1 所示.由图 1 可以看出,20 钢炉管的微观组织均为铁素体+珠光体.

在 20 钢旧炉管的微观组织中未发现明显的石墨化现象,这是由于该炉管承受的工作温度较低,石墨化的扩散过程较慢.另外,由于该炉管承受的内压较小,管体应力水平较低,所以在长期的高温作用下,炉管未发生明显的蠕变,微观组织中未发现蠕变孔洞.对 20 钢旧炉管的微观组织分析表明,该 20 钢旧炉管组织只是发生了中度球化,未出现石墨化和蠕变孔洞,因而虽然其机械强度略有下降,但还未出现严重的材质损伤,在加强监控的条件下可以继续使用.

了少量碳化物颗粒析出和聚集.由图 1(a)可见,在 20 钢新炉管的微观组织中,珠光体呈清晰的片层状结构,而在旧炉管的微观组织中,珠光体组织发生了球化现象,片层状结构消失,有些渗碳体已完全变成了颗粒状(见图 1(b)).这是由于片状 Fe_3C 的自由能比球状 Fe_3C 的高,在长期高温作用下,原子扩散作用加强,使片状渗碳体逐渐转变成球状渗碳体.由于该 20 钢旧炉管组织中的碳化物呈颗粒状球化,只是珠光体的形态还略有保留,根据《火电厂用 20 号钢珠光体球化评级标准》(DL/T674-1999)评定,20 钢旧炉管中的珠光体属中度球化,球化级别接近 3 级.

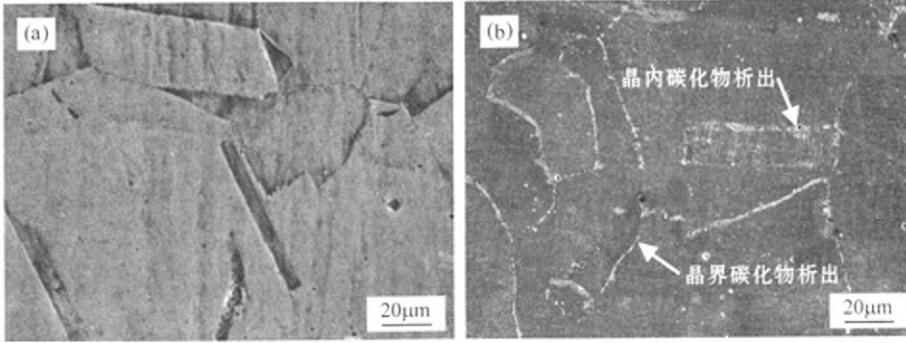
图2 不锈钢炉管的金相组织
(a) 新炉管; (b) 旧炉管

不锈钢炉管的金相组织如图 2 所示.由图 2 可以看出,304 不锈钢新炉管的微观组织为 304 固溶处理状态下的奥氏体组织.由图 2(b)可以看出,经过长期的高温作用,在 304 不锈钢旧炉管的微观组织中,在奥氏体晶界处有一定量的碳化物析出.除晶界上聚集了较多的碳化物外,由于晶粒内合金元素向碳化物相过渡以及碳的加速扩散,晶内也出现

了少量碳化物颗粒析出和聚集.

相关研究表明^[6-7],在奥氏体晶界处析出的碳化物主要为 M_6C 和 $M_{23}C_6$ 型碳化物,并且碳化物容易聚集长大,长大速度较快.这些对不锈钢强度具有严重恶化作用的碳化物呈条状或链状沿奥氏体晶界分布,削弱了晶间结合力,降低了晶界强度,促使晶界裂纹的形成,显著降低了钢的热强性,容易造成炉管脆性断裂.对该 304 不锈钢旧炉管而言,应加强监控,定期对其进行材质分析,避免材质严重损伤时发生爆管事故.

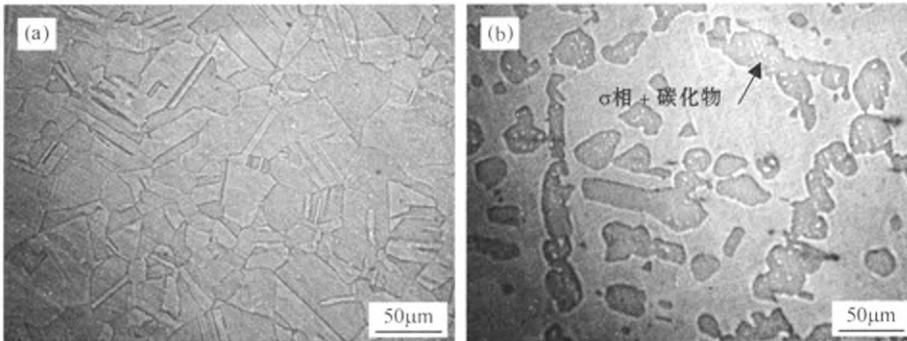
图3 耐热钢炉管的正常组织(新炉管)和异常组织(旧炉管)
(a) 正常组织; (b) 异常组织

耐热钢炉管的微观组织如图 3 所示.由图 3(a)可以看出,353MA 耐热钢新炉管的微观组织为奥氏体,在晶界和晶内分布着少量的颗粒状碳化物,属于过饱和奥氏体与碳化物(主要为 M_7C_3)的共晶体,由于 353MA 耐热钢炉管是采用离心铸造的,而铸造过程是一种非平衡凝固,所形成的碳化物 M_7C_3 有向 $M_{23}C_6$ 转变的趋势.由图 3(b)可以看

出,经过长期高温作用后,353MA 耐热钢旧炉管的微观组织为在奥氏体基础上沿晶界分布着大量的

长条状和块状 σ 相与颗粒状碳化物(主要为 $M_{23}C_6$) 的共晶相。

σ 相为 Ni-Cr 耐热钢长期受高温作用影响而析出的金属间化合物,属脆性相,形成 σ 相的温度范围一般在 $600\sim 900\text{ }^{\circ}\text{C}$,这正是裂解炉炉管的工作温度区间.鉴于 353MA 耐热钢旧炉管的微观组织中已经存在大量的 σ 相与碳化物,其会显著增大耐热钢的脆性,造成炉管承载能力下降,极易发生脆性断裂.因此,该炉管组织属于严重高温损伤,应立即更换全部炉管,以免发生炉管爆裂事故。
