铝合金母线排表面缺陷分析*

摘 要:对某6101铝合金母线排的表面缺陷进行了宏观和微观分析,结果表明,该铝合金表面的主要缺陷是镀铜层和镀锡层的脱落,镀层脱落的原因是,在电镀之前铝合金表面未清洗干净,存在一层氧化铝,造成镀层与基体的结合性能差。针对存在的问题,建议对生产流程中的表面清洁工作要强化,缩短清洁处理与电镀处理的间隔时间,电镀液要及时除渣除气,电镀后铝板要注意包装保护。

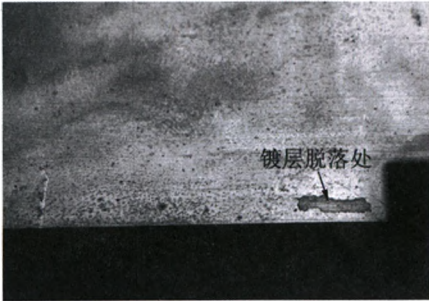
6101铝合金母线排的表面有两种缺陷:一是镀层有大块的脱落(图1),二是有突起和黑色的质点(图2)。从整个电镀板来看,镀层脱落为主要缺陷,而突起和黑色的质点缺陷只出现在局部区域,这可能是由于电镀完成后受到的机械损伤所造成的。

图1 表面缺陷1
Fig.1 Surface defects No.1

从镀层的截面线扫描结果可知,铜镀层与基体之间存在厚度小于1 μm 的氧化铝层,这会造成镀铜层与铝合金基体的结合性能变差,是导致镀铜层大块脱落的主要原因. 这些氧化铝产生的原因应该是在镀铜之前铝合金的表面未清洁干净,或是在电镀过程中形成了新鲜的氧化铝层.对缺陷2中的黑色质点和灰色球状物进行扫描电镜分析的结果表明,氧化铝和氧化铁颗粒是缺陷2中的主要成分,表现为突起圆点和黑色质点,这些表面缺陷只存在于局部区域,由此可推断此缺陷来源于电镀液中的气泡及氧化铝颗粒,或是在电镀完成后受到的机械损伤.

镀铜之前未能彻底清除铝合金在熔铸和挤压过程中生成的氧化铝;电镀液的残留;电镀液中的气体未除尽等. 为避免产生上述表面缺陷,应提高6101铝合金在熔铸过程的净化程度,电镀前要对铝板进行彻底清洗,以去除氧化层和附着的污物,清洗后要避免铝板在外放置过长时间,应立即对其进行电镀,电镀液要及时清理残渣及气泡,电镀完成后要将铝板表面的电镀液清洗干净并及时采取有效措施,保护母线排的表面不受到其他损伤.

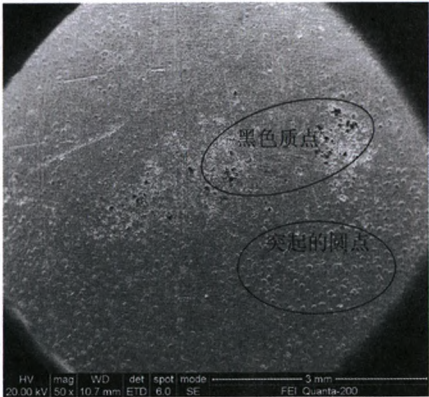
图2 表面缺陷2,50×
Fig.2 Surface defects No.2,50×
铝合金基体的成分分析结果列于表1.

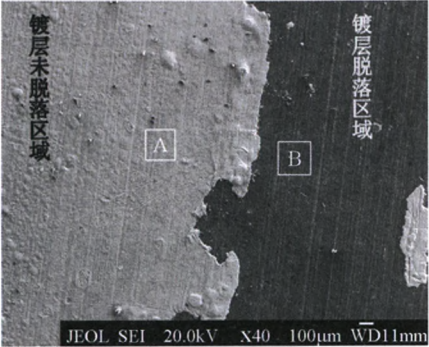
图3是缺陷1的扫描电镜照片。由图3可见,除镀层脱落外,铝合金板材的表面还有许多突起圆点。

分别对图3中的脱落处和未脱落处进行能谱分析,结果列于表2。由表2可知,脱落处的主要成分是铝,检测不到铜元素,未脱落处主要为锡元素,还有少量的氧元素。

图3 缺陷1的扫描电镜照片,40×
Fig.3 SEM morphology of defect No.1, 40×

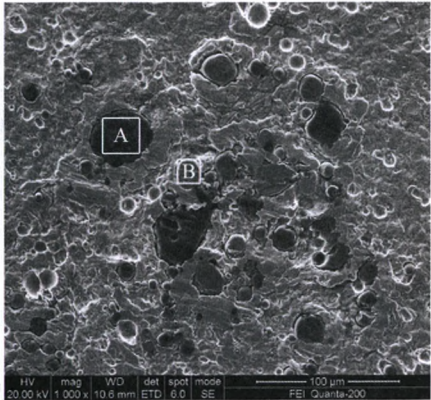
图4是缺陷2的扫描电镜照片。由图4可见,缺陷2中有大量的黑色质点及灰色球状物,以及少量的坑点。黑色质点(A处)及灰色球状物(B处)的能谱分析结果列于表3。由表3可知,黑色质点中含有大量的Al和Si及少量的O,灰色球状物中含有大量的Fe和Mn。

图4 缺陷2的扫描电镜照片
Fig.4 SEM morphology of defect No.2

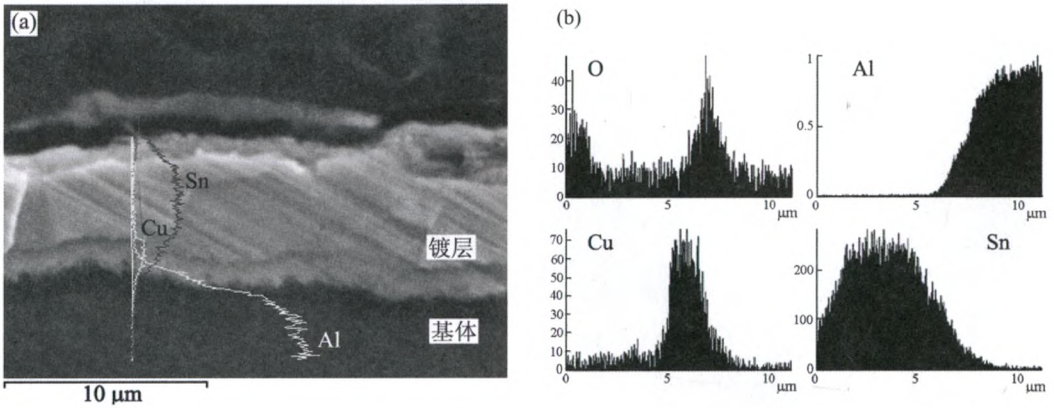
图5为铝合金板材截面的扫描电镜及线扫描能

谱图的照片,扫描电镜测量的镀层厚度为8 μm . 从镀层表面到基体进行了线扫描分析,结果见图5(b). 由图5(b)可见,表层为锡层(约5 μm 厚),在锡层的外边缘有少量的氧元素;锡层的下面是镀铜层(约2 μm 厚),镀铜层中也含有锡和铝元素;在镀铜层的下面有一层小于1 μm 的氧化层,氧化层的成分主要是铝和氧元素. 最下面是基体,由线扫描结果可知,在基体中存在一定厚度的锡扩散区域.

图5 铝合金板材截面的扫描电镜照片及线扫描能谱图
