柴油机排气阀盘面断裂的失效分析

广东省工业技术研究院新材料研究所, 广东 广州 510650

摘 要:利用金相显微镜、扫描电镜、能谱分析仪等对某柴油机排气阀盘面的断口进行了观察和分析。结果表明: 阀盘面的断口出现人字纹、河流花样和韧窝等特征, 为沿晶+穿晶混合型断裂; 断口处有夹杂物, 断裂面上裂纹尖端覆盖有一层氧化皮, 表明断裂过程中有腐蚀氧化过程; 腐蚀氧化、高频率冲击和热应力等共同作用导致了阀盘面的疲劳断裂。

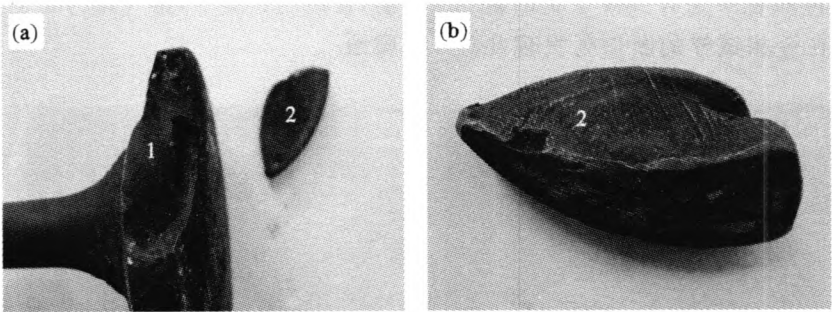
仔细检查排气阀盘未断处表面, 均为黑褐色并有局部氧化物剥落。图1(a)是柴油机排气阀盘破碎掉块后的宏观形貌, 图1(b)是阀盘掉块的断口经丙酮、酒精溶液超声波清洗后的形貌, 表面氧化严重, 断口较平滑并有较明显的贝壳纹花样, 表明该区为疲劳裂纹扩展区。

图1 断口宏观形貌

(a) 排气阀盘碎块; (b) 清洗后的阀盘碎块断口形貌

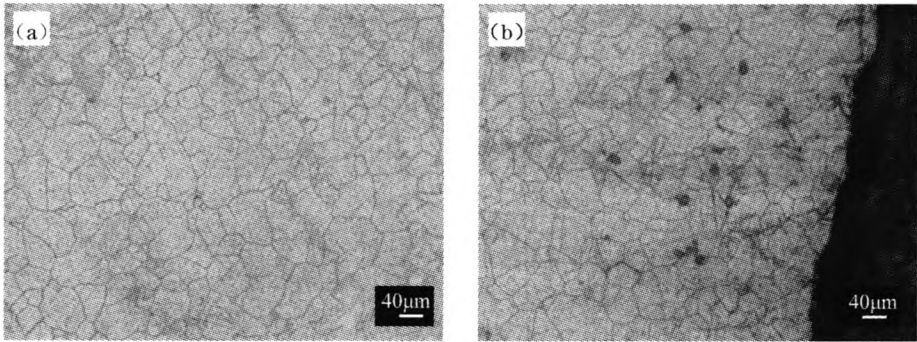
截取断口附近的基材制备金相试样,观察经浸蚀后的试样发现,断口基材组织为奥氏体及颗粒状

碳化物(图 2a),经评定,晶粒度级别为 7.5 级,显微组织未见异常,但靠近断口边缘附近的晶界上有夹杂物析出(图 2b).

图 2 断口基材金相组织 (a)断口处基材和(b)断口边缘
Fig. 2 Microstructure of (a) matrix near fracture and (b) near fracture edge

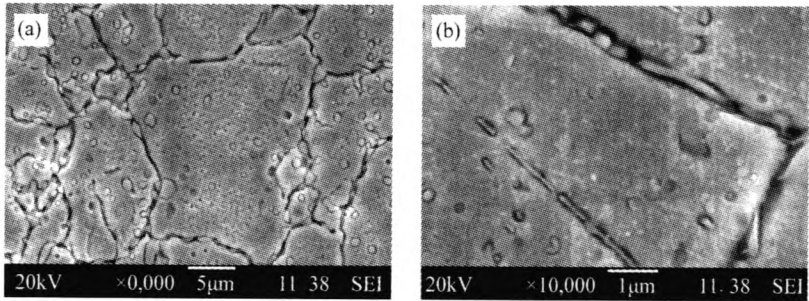
图 3 试样的 SEM 照片
(a) 3000×; (b) 10000×

图 3 是金相试样的扫描电镜照片. 由图 3 可见,试样的奥氏体晶粒不均匀,晶界和晶粒内均有碳化物析出,呈颗粒状和短棒状,弥散分布,部分碳化物沿晶界作断续的链状分布,与 4Cr₁₄Ni₁₄W₂MoV 耐热钢经固溶处理,再时效处理的金相组织相符^[3],高倍观察发现,在奥氏体晶粒中还有少许条状的硫化锰(见图 3b). 另外,在金相试样的断口处发现几处

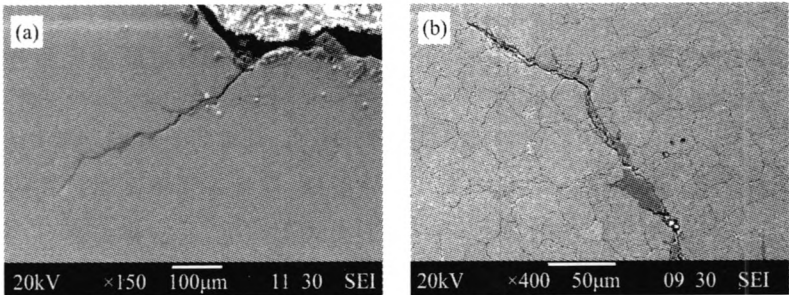
沿晶界扩展的裂纹(见图 4). 裂纹从开裂表面至尖端处均存在较为严重的氧化,抛光态观察可以看到裂纹内部充满了灰白色的氧化物;比较裂纹开裂处与基材的能谱曲线(图 5),发现裂纹处的氧和硫的含量高于基材,而 Ni 的含量低于基材,以上特征说明,在使用过程中,排气阀的断裂部位曾发生氧化或腐蚀.

图 4 断面上裂纹的 SEM 照片
(a) 150×; (b) 400×
Fig. 4 Crack extension area of the slot fracture

其表面的氧化物层破碎,从而加速了氧化和热腐蚀的进程,在表面形成腐蚀坑而造成局部的应力集中,再加上阀盘的硬度略低于正常值,这样容易形成空穴(图 7a 和图 7c).同时排气门在运行中不仅发生摩擦磨损,而且还受到高温燃气的腐蚀作用,阀面上会形成局部凹坑,通常称为麻点,当麻点达到一定的大小和深度时就会造成漏气.这种高温漏气会使排气门很快发生烧蚀,形成裂纹,再由于高温硫化腐蚀加速裂纹沿晶界扩展延伸(图 4),从而引起排气门阀座面破碎掉块^[4].

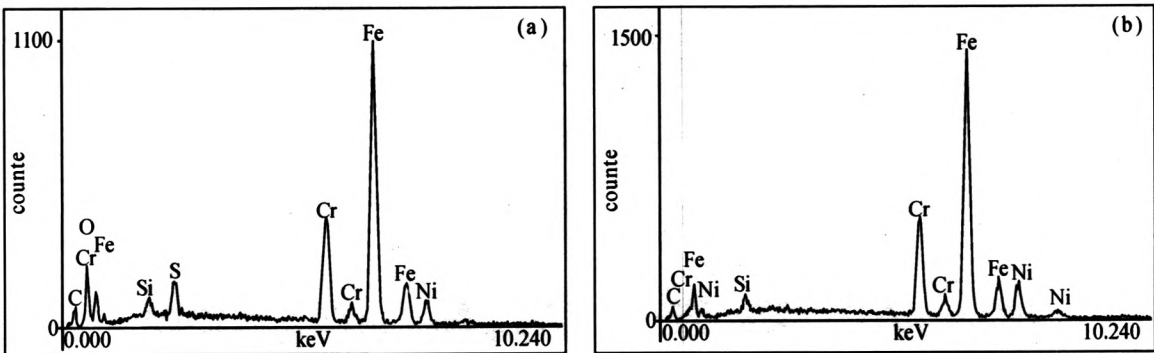
图 5 排气阀的能谱图
(a) 裂纹开裂处; (b) 基材
Fig. 5 EDS spectrum of (a) fracture, (b) matrix

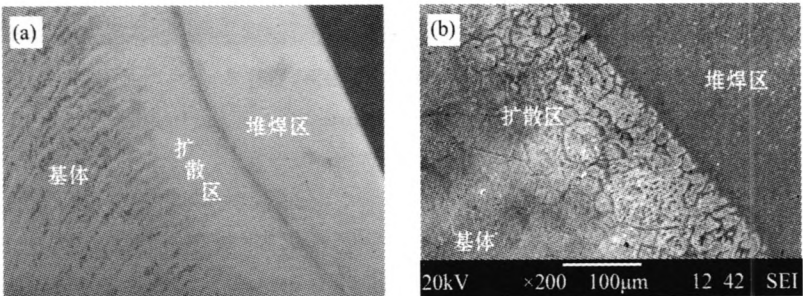
图 6 是阀面堆焊处横截面的形貌,由图 6(a)可见堆焊层、热影响区(即扩散区)和基体的形貌;与基

材的 SEM 图相比,堆焊处的颗粒碳化物已基本熔于基体中,痕迹隐约可见。

图 6 堆焊处横截面形貌
(a) 12.5×; (b) 200×
Fig. 6 Cross-section image of overlay welding

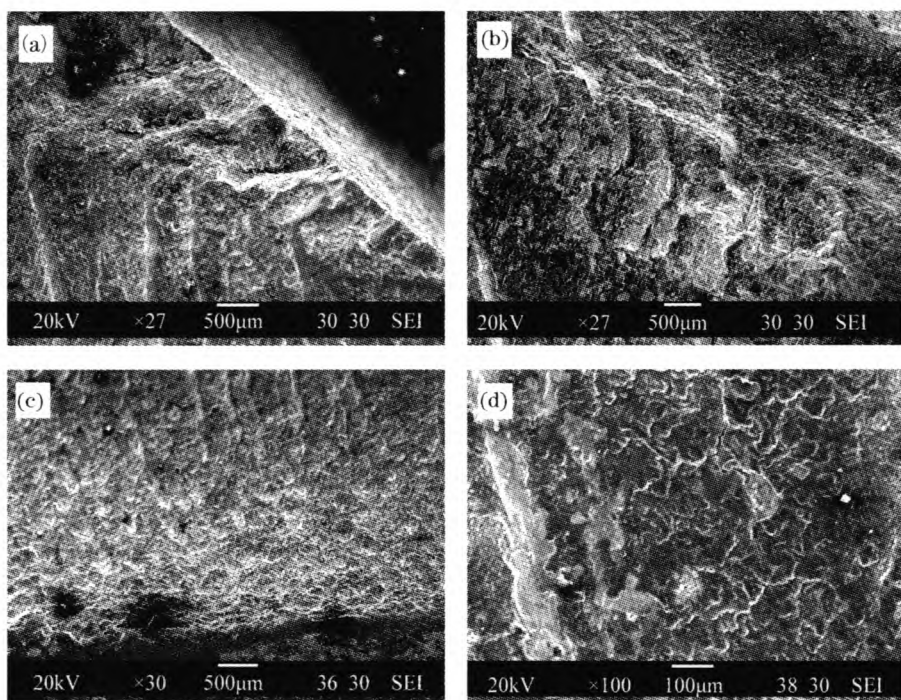
图 7 断面不同部位的 SEM 照片

图 7 为断口的扫描电镜照片,图 7(a)中的断口有空洞和一簇簇连续的逆向人字纹,断口也较为粗

糙,表明该区为疲劳裂纹源区.图 7(b)和图 7(c)为解理断口,具有河流花样特征,图 7(d)的断口为准解理断口,有类似韧窝出现.由此可判断该断裂为沿晶+穿晶混合型断裂.

由于排气阀的服役环境恶劣,燃油中一般含有 0.2%~0.5% 的硫,在燃烧过程中所形成的 SO_2 与润滑油中的碳元素生成煤灰盐类沉积物,沉积于排气阀的表面,另外, SO_2 和高温氧化都会导致阀盘面被腐蚀而形成氧化物和硫化物.当柴油机在运行时,排气阀又会受到机械负荷和热负荷的共同作用,使
