# 空调散热器连接铝管失效分析

**摘要:**通过对空调器室外散热器连接铝管的裂纹形貌、材料成分、金相组织、显微硬度等进行分析,表明失效铝管的组织均匀,没有明显的成分偏析,没有腐蚀性产物及腐蚀性元素;材料成分符合 GB/T 3190-2008《变形铝及铝合金化学成分》对铝合金牌号 3003 材料的要求;连接铝管因受到外界拉应力作用而产生裂纹,最终导致空调器冷媒渗漏。

## Failure analysis of the aluminum alloy tube in radiator of air conditioner

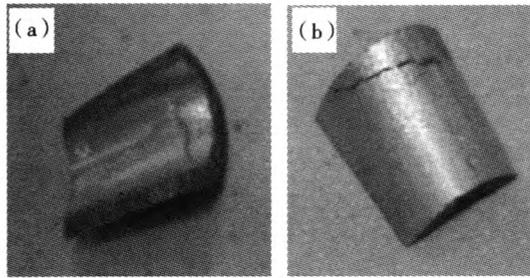
连接铝管在室外工作时呈“ $\Gamma$ ”90°悬空弯折形状,垂直铝管的下端与散热器连接,水平铝管的右上方有一金属重物置于其上,水平铝管右端明显受到重物向下的重力作用。将失效管从裂纹处断开,发现裂纹区域已氧化成暗灰色;裂纹为贯穿型,裂纹在管内表面的长度较管外表面短,显示裂纹是由外向内发展的。结合铝管的设计和裂纹位置,我们可以判定该裂纹在萌发和扩展过程中受到外界(金属重物)拉应力的作用,而且该拉应力的强度较大。失效管内壁和外壁裂纹形貌如图 1 所示。

图1 失效管的裂纹形貌

(a) 内壁; (b) 外壁

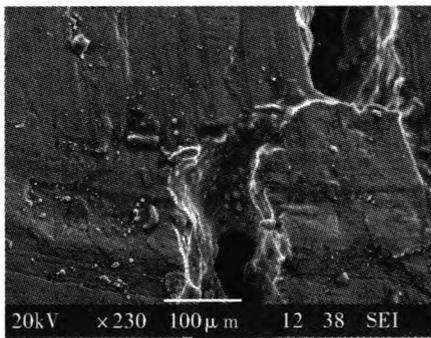
在电子显微镜下观察裂纹外表面,可见外表面为带粘连的裂纹,见图2.图3为裂纹断口表面形貌.图3显示,断口表面为不明显的韧窝<sup>[1-2]</sup>,未见有腐蚀产物的堆积.用能谱分析仪对该表面进行元素分析,未发现其他的腐蚀性元素,说明裂纹不是因腐蚀而造成的.断口表面为不明显的韧窝,说明材料在破断中受到外界拉应力的作用.

图2 裂纹外表面形貌

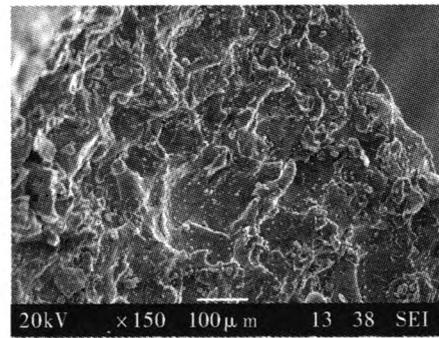
图3 断口表面形貌

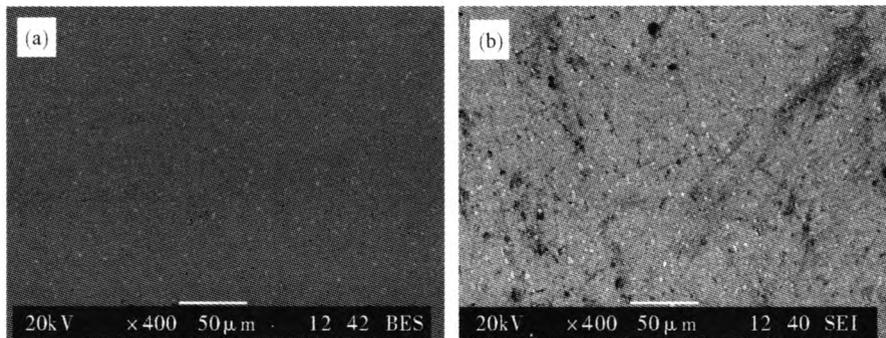
图4为裂纹附近纵向和横向的基体显微组织.由图4可知,基体组织为经过均匀化处理的单相 $\alpha(\text{Al})$ , $\alpha(\text{Al})$ 是面心立方金属,一般除应力腐蚀外

均容易发生由滑移引起的形变),枝晶网组成物已完全固溶,Mn的析出质点多且细小均匀.金相分析证实,材料经过良好的固溶处理,组织均匀,未发现明显的成分偏析.

图4 裂纹附近基体的显微组织

(a) 横向; (b) 纵向
