304 不锈钢波纹补偿器失效分析

肖晓玲, 况敏, 林凯生

Failure Analysis of corrugated compensator made of 304 stainless steel

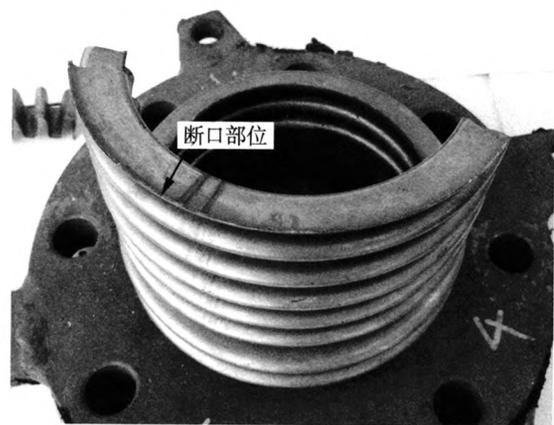
试样为两端带有法兰、中间由纵缝焊接不锈钢管胚制成的环形波纹管补偿器,其材质为 304 不锈钢,属单层结构.该补偿器安装调试时不锈钢环形波纹管在第一环齐法兰处整体断裂,断口与波纹管补偿器轴向垂直(图 1),断口表面齐整,肉眼可见金属反光颗粒(图 2).

图 1 失效的波纹补偿器

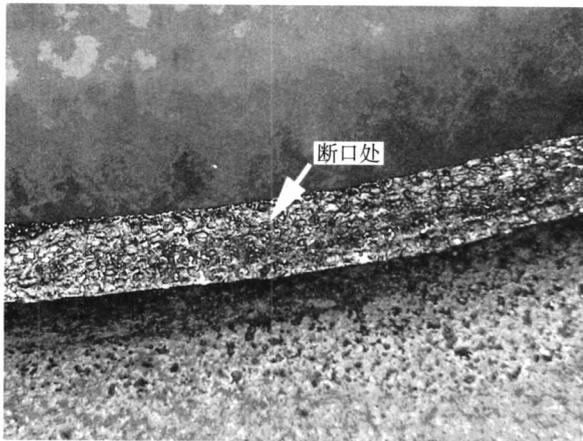
图2 断口形貌

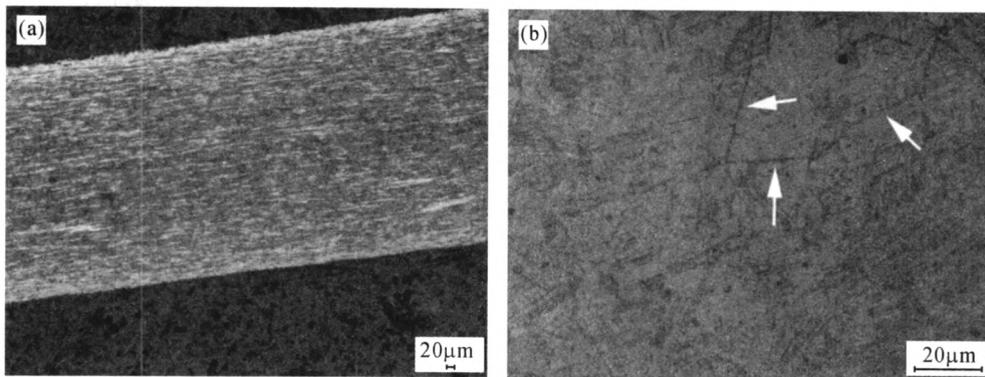
波纹管补偿器断裂处的厚度约为 0.7 mm,从波纹管断口处轴向截取试样,先镶嵌研磨抛光,再经三氯化铁盐酸水溶液侵蚀后进行组织观察(图 3). 从图 3 可见,试样的显微组织为奥氏体,由于波纹管

成型加工,致使奥氏体组织沿图 3(a)的轴向呈带状分布,奥氏体晶粒上布满变形的滑移线,并且奥氏体

晶界上有碳化物析出(图 3(b)中箭头所示晶界上的黑色物)^[2].

图3 断口基材金相照片

该波纹管补偿器的材质为304不锈钢,属单层结构.由金相分析可知,其组织形态为奥氏体组织,但在其晶界上有碳化物析出,是造成该304不锈钢奥氏体晶界弱化的原因之一.

奥氏体不锈钢波纹管在加工及成型过程中,由于滚压、液压、胀压成型,均会在波纹管波峰及波谷处发生一定的塑性变形,晶粒被拉长或破碎.金相分析结果显示,奥氏体晶粒内有许多变形的滑移线,说明在加工时该304不锈钢材料已被拉伸变形.另外,波纹管的波峰、波谷和波侧处塑性变形的不一致性,使波纹管必然产生残余应力^[5],存在加工硬化现象,所以硬度测试值偏高.

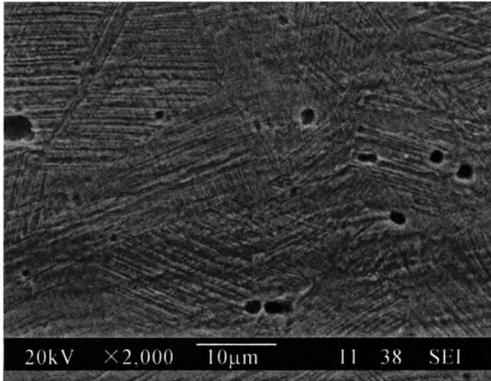
将金相试样置于扫描电镜下进行观察(图 4). 从图 4 可见,奥氏体中滑移线清晰可见,并且各滑移线之间或互相平行,或呈 60°和 90°夹角,经分析确定为面心立方<110>晶向,即奥氏体的滑移方向.

图4 奥氏体组织中滑移线的扫描电镜照片
Fig.4 SEM images showing slip lines in austenite

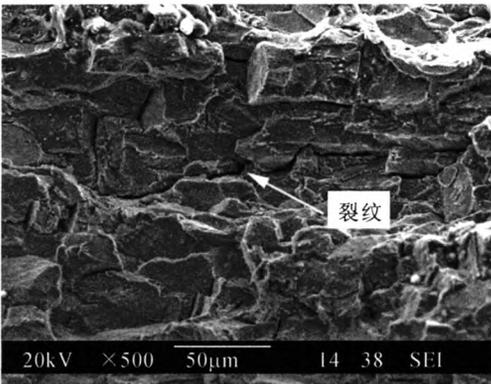
截取波纹管断口,经清洗后置于扫描电镜下观察,图 5 为试样断口的 SEM 图. 从图 5 可见,波纹管断裂表面似沿晶冰糖状花样,且存在较深的沿晶的

二次裂纹(如箭头所示).

图5 试样断口的SEM照片
Fig.5 SEM images of fracture

在外力作用下304奥氏体不锈钢发生平缓过载断裂,其断口表面微观形貌应该是韧窝.但据观察,不锈钢波纹管补偿器的断口表面形貌似冰糖状花样,而且存在较深的二次裂纹,属脆性断裂,进一步说明该波纹管的不锈钢材料的塑性下降,抗拉强度不足.因此,该波纹管补偿器的不锈钢板材材质有两个不足:一是接近不锈钢屈服状态,使不锈钢的塑性下降;二是不锈钢基体晶界弱化.当带有以上两隐患的不锈钢波纹管补偿器在安装调试时,因工作应力,奥氏体晶界萌生裂纹,裂纹萌生后在后续使用中裂纹沿弱化的晶界扩展,造成不锈钢材料沿晶脆断.
