# 板式换热器失效原因分析\*

况敏,邓畅光,刘自敬,陈焕涛,张玉桢

广东省科学院新材料研究所,广东 广州 510006

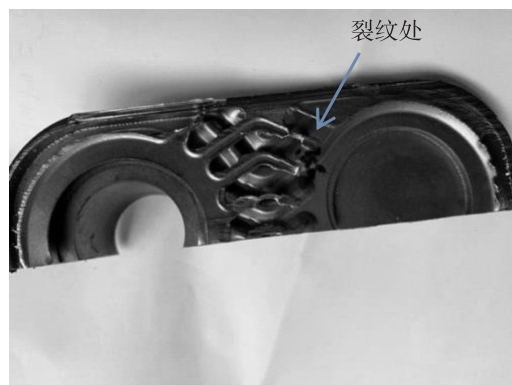
漏部位发现,泄漏点位于冷却水导流换热壳板与传热薄片真空钎焊处,焊缝处钎料充填均匀饱满,钎料向不锈钢传热薄片表面流铺流畅,标记泄漏位置的不锈钢传热薄片表面存在轻微氧化层,未发现明显裂纹和孔洞。图1为泄漏部位宏观形貌。

图1 失效不锈钢导流薄片宏观形貌图

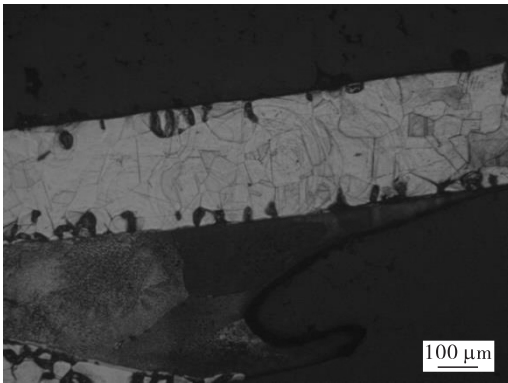
图 2 为不锈钢薄板基体金相组织图. 从图 2 可见:不锈钢导热薄片边沿可见明显沿晶裂纹,薄片心部奥氏体晶界明显增粗,典型的奥氏体晶间腐蚀特征;不锈钢薄片基体为固溶处理完全的单相奥氏体,可见孪晶,晶粒平均直径约为  $562\mu\text{m}$ . 按 ASTM E112 标准可评定为 5 级.

图 2 不锈钢薄板基体金相组织图  
Fig. 2 Metallographic structure of stainless steel sheet matrix

钢薄板基体由纤维状奥氏体经再结晶转变为等轴晶奥氏体,细小等轴晶再长大为带孪晶的奥氏体,可以推断不锈钢薄板在钎焊中经历了一段时间的高温保温。金相分析发现,不锈钢薄片基体普遍存在晶界增粗,可以推断失效件在钎焊降温时冷却速度较缓慢,这是因为奥氏体不锈钢存在一个敏化温度区间( $450\sim 850\text{ }^{\circ}\text{C}$ )<sup>[3]</sup>,钎焊或固溶处理时必须快速通过该温度区间,否则奥氏体中碳等杂质原子有足够的时间扩散至晶界,与晶界附近的Cr形成 $\text{Cr}_{23}\text{C}_6$ 并积聚沉淀在晶界,引起晶界贫铬,降低奥氏体不锈钢抗腐蚀性并弱化奥氏体晶界。由此可以确定,不锈钢传热薄板存在一定程度的晶界弱化。

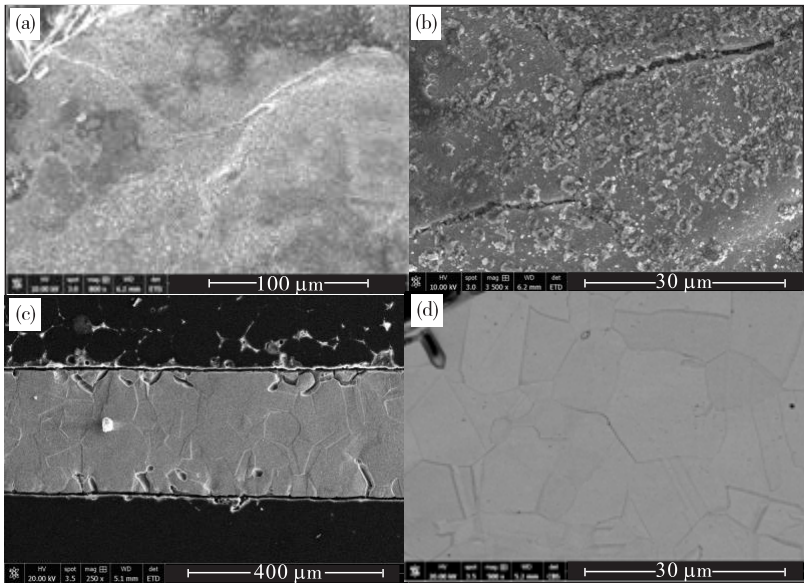
采用扫描电镜进一步观察标注失效部位发现,不锈钢传热薄片沿焊料存在一条裂纹(图 3(a)和图 3(b)). 观察金相制备的不锈钢传热薄片横截面,所有不锈钢薄板两侧沿奥氏体晶界均存在粗裂纹,不锈钢薄板心部存在晶间细裂纹(图 3(c)和图 3(d)). 故此,确认不锈钢薄板基体不仅晶界弱化且存在晶间微裂纹.

表 3. 由表 3 可知,靠近焊缝侧的主要元素为 Cr, Fe, Ni 和 Cu,远离焊缝侧的主要元素为 Cr, Fe, Ni, Cu 和 S. 能谱分析结果表明:裂纹不是焊料铺展边

界,裂纹两侧均残存铜基焊料;裂纹远离焊料端还存在腐蚀性元素 S.

图 3 失效部位不锈钢基体晶间裂纹

(a)表面低倍形貌;(b)表面高倍形貌;(c)截面低倍形貌;(d)截面心部高倍形貌
