C36000注塑模具铜芯失效分析

简思聪,谢咏馨*

(广东省科学院工业分析检测中心,广东广州 510650)

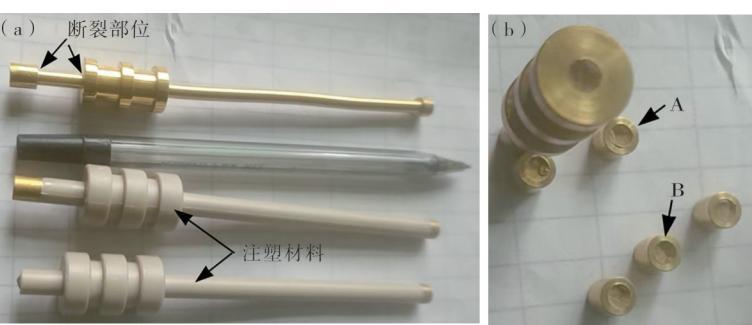
图 1 铜芯样品照片 Figure 1 Copper core sample photos

图1为某模具厂注塑铜芯样品的宏观形貌。从 图1可见,试样断裂部位为车加工的直角拐弯处。

(a)—失效件宏观照片;(b)—断口失效部位宏观照片。 (a)—macroscopic photo of failed parts;(b)—macroscopic photograph of the failure site of the fracture.

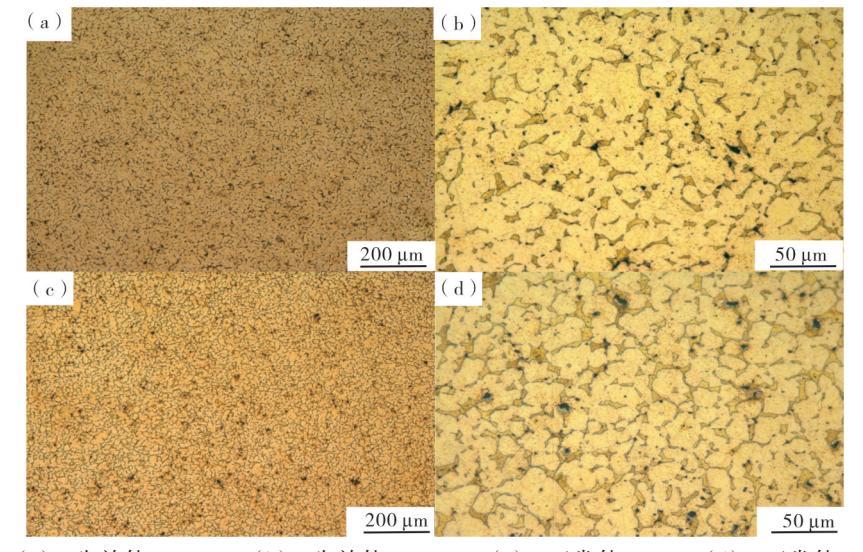
图2 失效件A及正常件的光学金相

制备金相试样进行观察,金相组织如图2所示。从图2 可见,失效件A和正常件的金相组织极其相似,晶粒细 小,由 $\alpha+\beta$ '两相组成,其中 α 相呈亮色、 β '相呈暗色。

(a) - 失效件A,100×;(b) - 失效件A,500×;(c) - 正常件,100×;(d) - 正常件, 500×。
(a) - failed part A,100×;(b) - failed part A,500×;(c) - normal parts,100×;

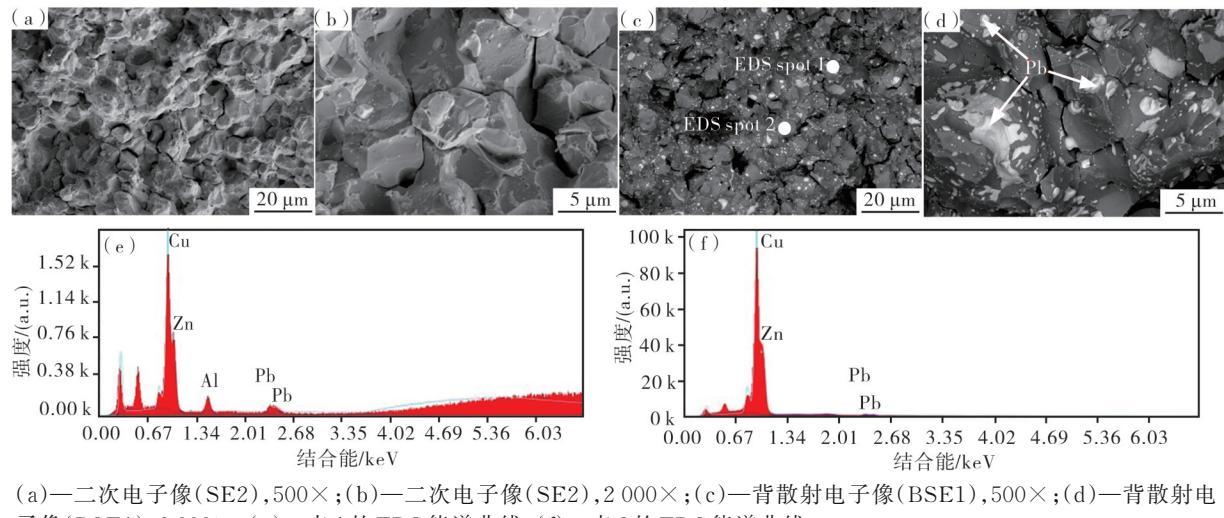
断口失效样品A的断口扫描电镜照片如图3所示。从图3可见:断口呈现典型的冰糖粒状形貌,沿晶界出现裂纹和微裂纹,属于脆性断裂;背散射电子照片中白亮处为元素序数大的Pb相颗粒,表明Pb元素分布欠均匀,某些部位产生Pb元素偏聚;对点1和点2的EDS能谱分析发现,点1处除含有Cu、Zn和少量Pb元素外还存在少量Al元素,而点2处主要含Cu和Zn元素。

子像(BSE1),2000×;(e)—点1的EDS能谱曲线;(f)—点2的EDS能谱曲线。 (a)—secondary electron image (SE2), 500×;(b)—secondary electron image (SE2), 2000×;(c)—backscattered elec-

tron image (BSE1), 500×; (d)—Backscattered electron image (BSE1), 2 000×;(e)—EDS spectral curves at points 1; (f)—EDS spectral curves at points 2.

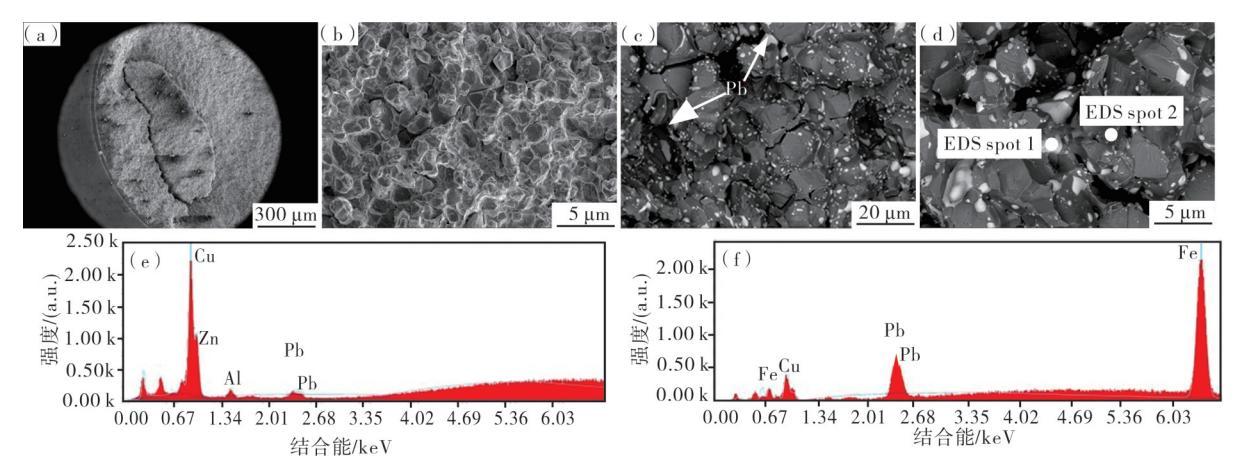
图4 失效样品断口B的扫描电镜照片及EDS能谱曲线

断口失效样品B的断口扫描电镜照片如图4所示。从图4可见:低倍照片显示断口中间出现一条明显的裂纹,断口呈现典型的冰糖粒状形貌,并且沿晶界出现裂纹和微裂纹,属于脆性断裂;背散射电子照片中白亮处为元素序数大的Pb相颗粒,表明Pb

元素分布欠均匀,晶界部位易出现Pb元素偏聚;对 点1和点2的EDS能谱分析发现,点1处除Cu、Zn 和少量Pb元素外还存在少量Al元素,而点2处除 Cu、Pb外还含有大量的Fe元素。

(a)一断口低倍像;(b)一二次电子像(SE2),500×;(c)一背散射电子像(BSD1),1000×;(d)一背散射电子像(BSD1),2000×;(e)一点1的EDS能谱曲线;(f)一点2的EDS能谱曲线。
