强流脉冲电子束处理 AZ91 镁合金的显微结构及磨损性能变化*

摘 要: 挤压态 AZ91 镁合金经强流脉冲电子束(HCPEB)辐照后, 辐照表面出现熔坑. 通过 X 射线衍射仪分析样品表层显微结构的变化, 发现初始几次电子束脉冲轰击导致表面改性层中析出 Mg₁₇Al₁₂ 相, 此时样品耐磨损性能最好, 磨痕深度由处理前的 12.75 μm 降为 8.89 μm; 当增加轰击脉冲次数时, Mg₁₇Al₁₂ 相消失, 耐磨性能略有降低.

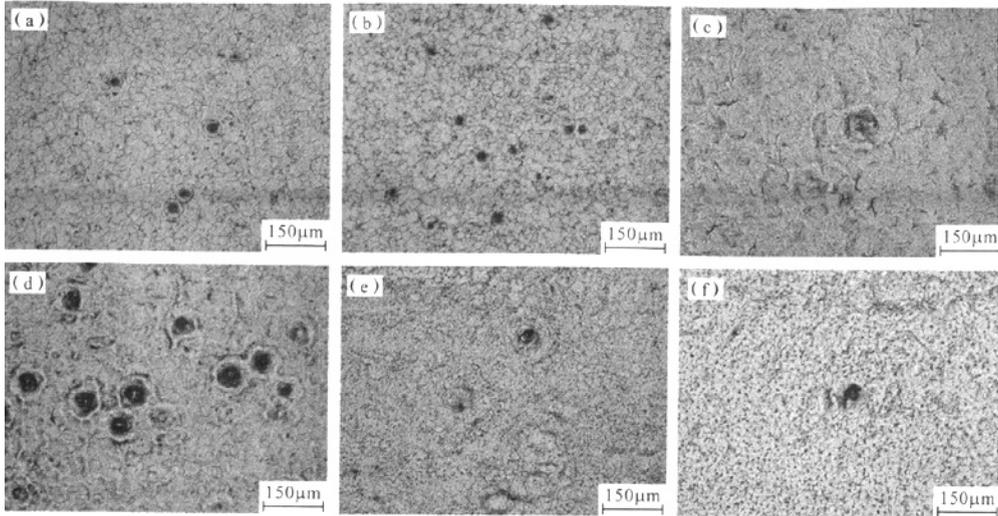
图1 经强流脉冲电子束处理后样品的表面形貌

(a)-(c)加速电压23.4 kV下分别轰击3,8,15次;(d)-(f)加速电压27 kV下分别轰击3,8,15次

Fig.1 Surface morphology of Mg-alloys AZ91

(a)-(c) 3, 8, 15 pulses under 23.4 kV, respectively; (d)-(f) 3, 8, 15 pulses under 27 kV, respectively

图 1 为强流脉冲电子束处理后样品的表面形貌. 由于入射电子能量的最大沉积处位于电子射程的三分之一处, 所以材料的亚表层最先熔化, 然后膨胀并喷发, 最后形成火山坑状熔坑. 初始几个脉冲轰击, 样品表面形成高密度的熔坑. 随着脉冲处理次数的增加, 熔坑密度急剧减少, 熔坑直径逐渐增加. 当加速电压由 23.4 kV 增加到 27 kV 时, 由于电子入射深度的增加, 能量分布变深, 温度梯度减少, 导致热应力降低, 而束缚小液滴的覆盖层厚度则增加, 因

此采用高加速电压轰击时,引起小液滴喷发的驱动力减少,并且形成的熔坑尺寸较大.图2为27 kV加

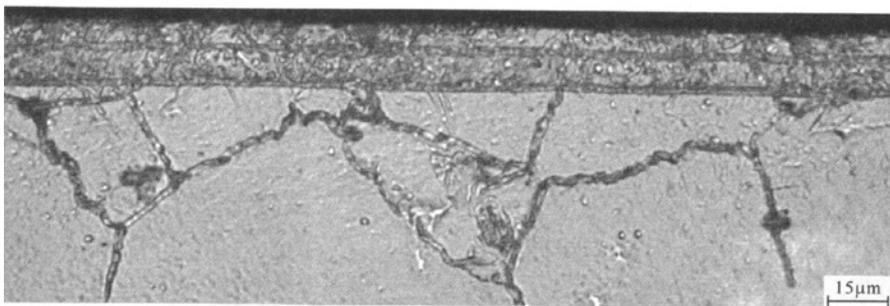
图2 经强流脉冲电子束27 kV、3次脉冲轰击后样品的截面形貌

Fig.2 Cross-sectional morphology of HCPEB irradiated sample by 3 pulses under 27 kV

速电压下3次轰击后样品的截面形貌.从图2可以看到样品表层存在约7 μm 厚的改性层.

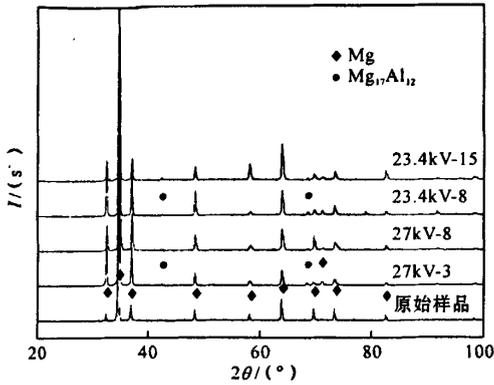
图3 强流脉冲电子束处理前、后 AZ91 样品的 X 射线衍射分析

Fig.3 XRD results of AZ91 samples in initial state and after the HCPEB treatment

强流脉冲电子束处理前、后挤压态AZ91镁合金的X射线衍射分析结果如图3所示.由于原始镁合金在挤压过程中经过固溶处理, $\text{Mg}_{17}\text{Al}_{12}$ 相溶入镁基体中形成过饱和固溶体,所以原始样品的X射线衍射分析中未发现 $\text{Mg}_{17}\text{Al}_{12}$ 相的衍射峰.采用27 kV加速轰击时,3次脉冲处理的样品出现 $\text{Mg}_{17}\text{Al}_{12}$ 相的衍射峰.而脉冲次数增加至8次时,衍射峰消失.采用较低的加速电压23.4 kV处理时,8次脉冲

出现 $\text{Mg}_{17}\text{Al}_{12}$ 衍射峰,而15次脉冲 $\text{Mg}_{17}\text{Al}_{12}$ 衍射峰也会消失.

用强流脉冲电子束轰击镁合金材料,材料表面会发生熔化,甚至汽化.由于镁的饱和蒸汽压高于铝,在轰击过程中镁容易挥发,所以材料表面镁的损耗要高于铝,造成表面铝的富集.随着铝富集的加剧,最终形成 $\text{Mg}_{17}\text{Al}_{12}$ 相.如在27 kV加速电压下3次轰击出现 $\text{Mg}_{17}\text{Al}_{12}$ 相衍射峰,而在23.4 kV加速电压下由于样品表面蒸发较少,则8次轰击出现 $\text{Mg}_{17}\text{Al}_{12}$

相衍射峰. 在后续强流脉冲电子束处理过程中, 由于第二相与基体物理性能的差异, 第二相处能量沉积较高, $Mg_{17}Al_{12}$ 相更容易熔化、喷发或溶于基体中, 在 10^7 K/s 的冷却速度下形成室温下 Al 过饱和固溶体. 随着轰击次数继续增加, $Mg_{17}Al_{12}$ 相衍射峰消失.

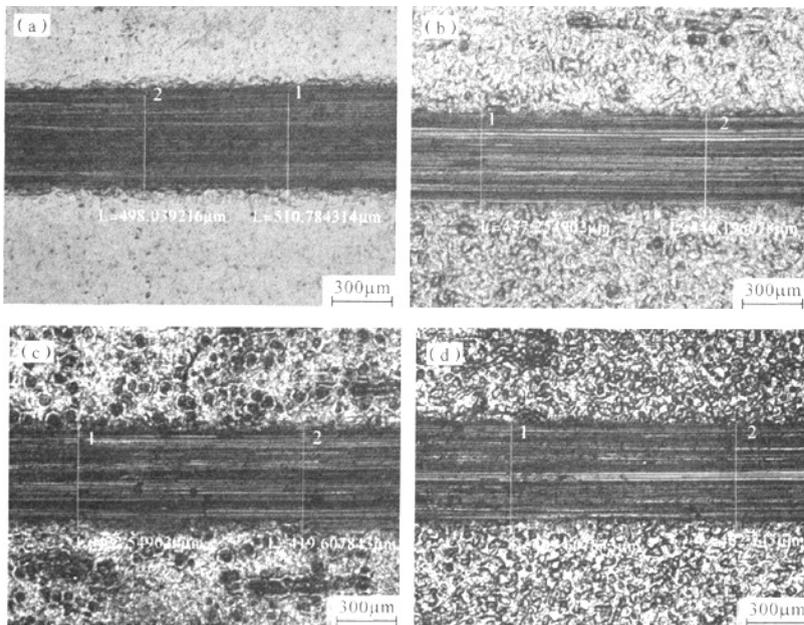
图 4 表面磨痕形貌

(a)原始试样;(b)在 27 kV 下 3 次轰击样品;(c)在 23.4 kV 下 8 次轰击样品;(d)在 23.4 kV 下 15 次轰击样品

Fig.4 Micrographs of worn traces

(a) initial sample;(b) 3 pulses under 27 kV;(c) 8 pulses under 23.4 kV;(d) 15 pulses under 23.4 kV

图 4 为 AZ91 镁合金经强流脉冲电子束处理前、后磨损表面的形貌. 从图 4 可以看到, 试样磨损表面存在磨粒磨损特征的犁沟, 在犁沟表面还可以看到许多剥落坑, 这可能是在磨损过程中发生了粘着. 通过测量磨损表面的磨痕宽度, 可以看到经过强流脉冲电子束表面处理后, 镁合金表面磨痕宽度小于处理前.

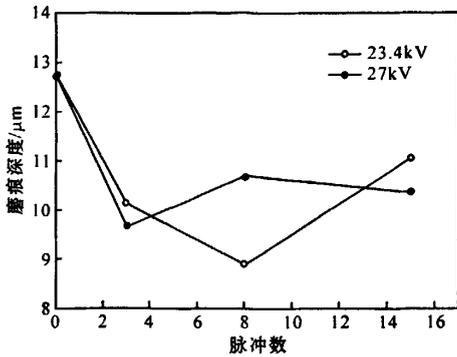
图5 加速电压、脉冲数对样品磨痕深度的影响

Fig.5 Depth of wear trace vs. pulse number and accelerating voltage used in HCPEB treatments

根据所测的磨痕宽度计算磨痕深度, 如图 5 所示. 由于 $Mg_{17}Al_{12}$ 相的弥散强化作用, 在加速电压 23.4 kV 下 8 次轰击以及 27 kV 下 3 次轰击时, 磨损性能提高最明显, 磨痕深度由轰击前的 $12.75 \mu m$ 分别降到 $8.89 \mu m$ 和 $9.64 \mu m$. 继续增加轰击脉冲

次数后, 磨损性能略有降低, 但仍高于处理前. 这是由于继续增加轰击脉冲次数后, $Mg_{17}Al_{12}$ 相消失, 使磨损性能略有降低, 这与 X 射线衍射分析结果相一致.
