海洋环境下BFRP筋力学性能时变规律研究

YANG Yongmin, QI Changhui, GUAN Shuhong, et al. Study on Time-Corrosion Mechanism of Mechanical Properties of BFRP Bars in Marine Environment[J]. Materials Research and Application, 2022, 16(4): 592-599.

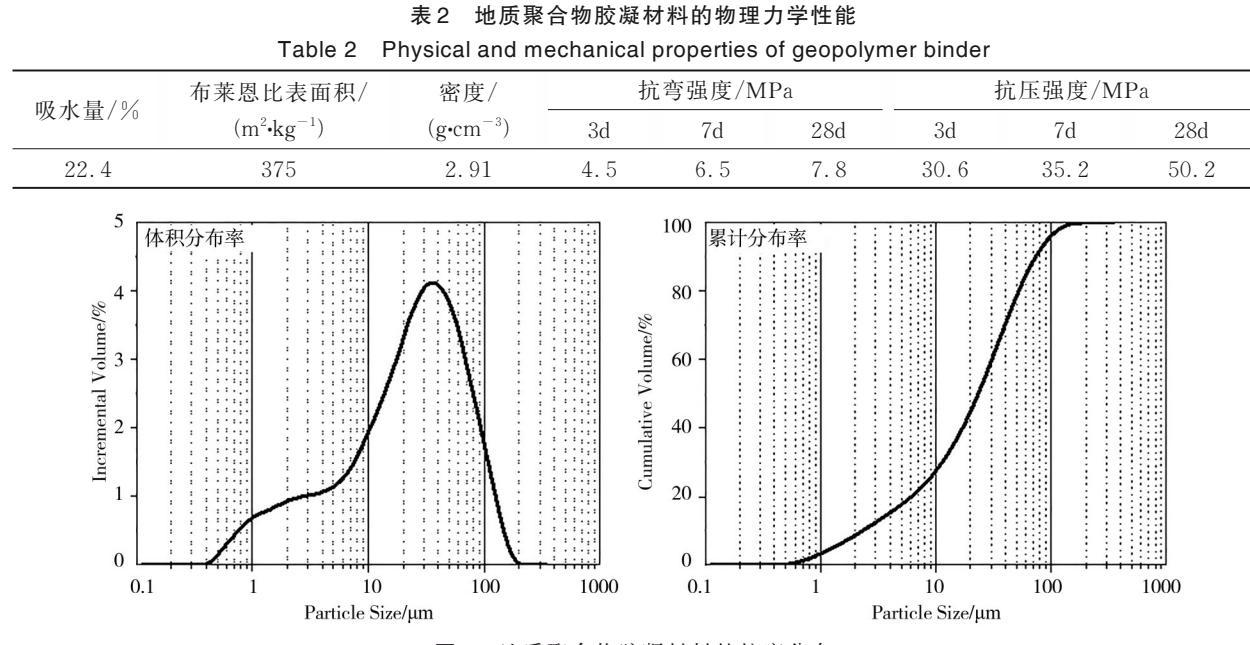
Figure 1 Particle size distribution of geopolymer binder

基于本研究支撑课题的前期研究成果,制备了 一种粉体状的地质聚合物胶凝材料(GI),其主要由 韶钢粒化高炉矿渣、黄埔电厂粉煤灰、艾肯硅灰、激 发剂及缓凝增强组分组成,其中韶钢S95矿渣、黄埔 电厂II级粉煤灰、硅灰、模数为1.4的固体硅酸钠和 碳酸钠混合激发剂及缓凝增强剂的质量比为 70:12:5:8:5。地质聚合物胶凝材料的化学组成和 物理力学性能分别列于表1和表2,粉体粒度分布如 图1所示。

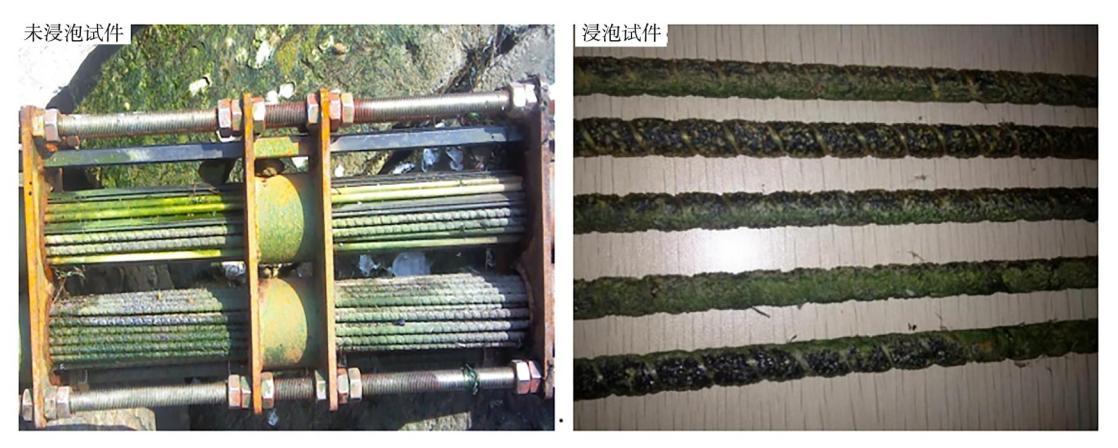
图 4 为放置 BFRP 筋试件的示意图,表5为 BFRP 筋的拉伸性能结果。由表5可知,老化BFRP 筋的拉伸强度为1053.1 MPa、拉伸弹性模量达到 47.8 GPa,未经老化的 BFRP 筋的拉伸强度为 899.1 MPa、拉伸弹性模量为 50.8 GPa。半年老化后,试样的强度提高了 19%、拉伸强度降低了 5.8%,说明BFRP筋在海水浸泡半年内未有明显性能退化。

图 4 浪溅区浸泡 180 d 的 BFRP 筋 Figure 4 BFRP bars aged 180 days in the splash zone

由于受到海浪冲击,海滨环境下BFRP筋腐蚀 情况较静置海水或普通盐雾环境复杂。将BFRP筋 试件放置海滨环境(海边浪溅区)下,半年后测试试件的拉伸强度并观察BFRP筋的性能变化。

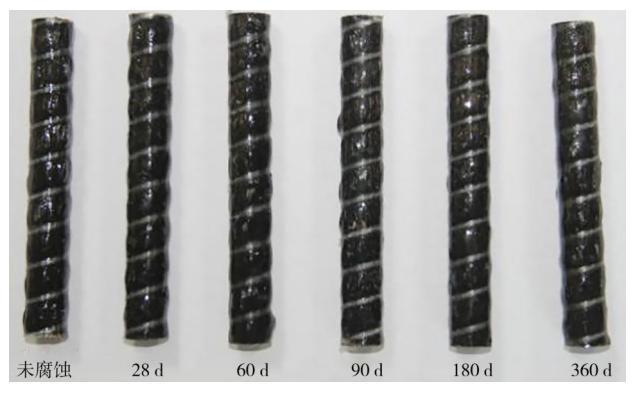
在自来水、模拟海水和碱性模拟海水(饱和 Ca(OH)₂人工海水溶液)中浸泡后BFRP筋试样外 观如图5所示。从图5可见,在不同条件下BFRP筋 表面变化是不一样的。浸泡在自来水中,BFRP筋 表面无明显变化;浸泡在模拟海水中,28d之后筋材 表面的光泽度降低,浸泡90d之后光泽度比28d后 的黯淡,浸泡一年之后筋材肋痕凹处变得粗糙;浸泡 在碱性模拟海水中,28d后筋材光泽度显著下降且 表面粗糙,浸泡60d后试件肋痕凹处由黑色变为黄 棕色(玄武岩纤维颜色)、凸起处变为灰色,浸泡90d 后凸起变窄、黄棕色纤维原丝裸露明显,浸泡180d 后筋材表面变成了黄棕色松散纤维,浸泡一年后筋 材表面树脂稀少、纤维完全松散。

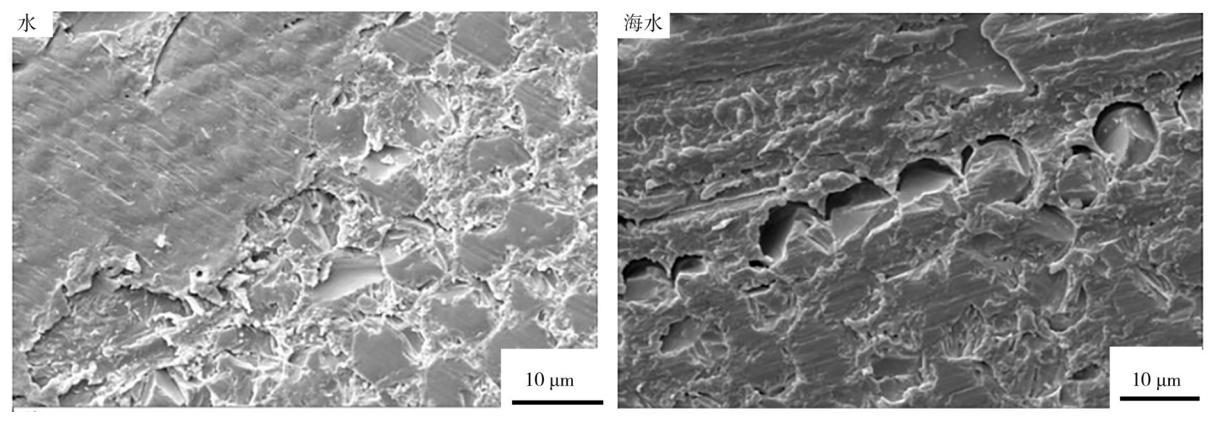
图 6 为 BFRP 筋在水和海水环境下浸泡 180 d 的横断面 SEM 图。从图 6 可见:在水中浸泡 180 d 的 BFRP 筋,其横断面树脂和 BFRP 纤维丝结合紧 密且没有孔隙;在海水中浸泡180d的BFRP筋的边缘处外层纤维出现孔隙,并且表面结构遭受侵蚀后 而松散。

图 6 BFRP 筋在水和海水中腐蚀 180 d 后的横断面微观结构 **Figure 6** Cross sectional microstructure of BFRP bars after 180 days of corrosion in water and seawater

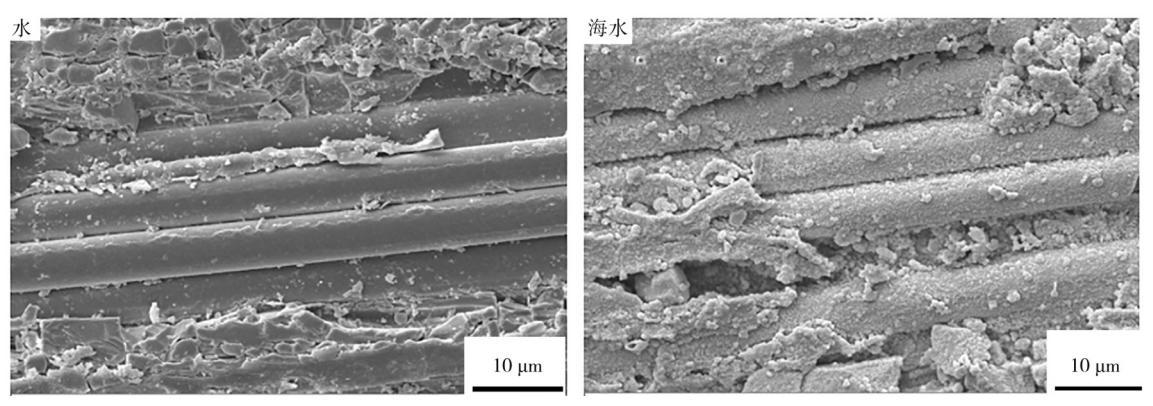
水和海水环境下 BFRP 筋纵断面的微观结构见 图 7。从图 7 可见:未受海水腐蚀的 BFRP 筋纵断面 中, BFRP 纤维丝与树脂之间嵌合紧密, BFRP 纤维 表面光滑平整;在海水中浸泡 180 d 后, BFRP 纤维 丝松散,中间粘结的树脂消失,在纤维丝表面附着了 大量盐类结晶物这是由于在腐蚀过程中,腐蚀性介质主要沿着筋材径向由外向内逐步深入,早期主要造成纤维和树脂的脱落,后期造成纤维丝表面的腐蚀,最后引起BFRP筋拉伸强度的显著降低。

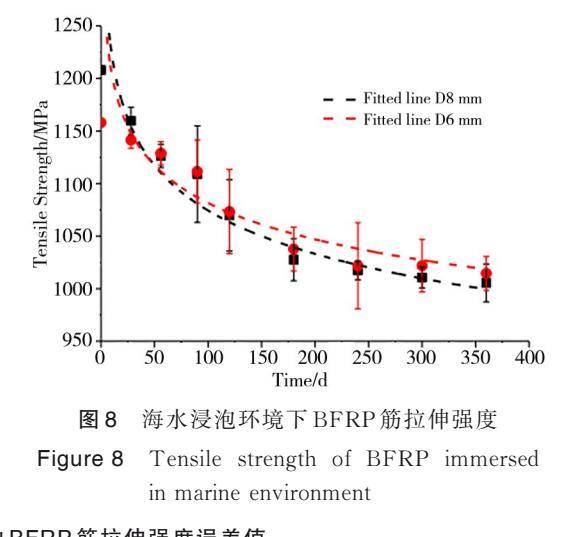
为验证修正后的方程,对直径6和8mm的 BFRP筋(地质聚合物砂浆包裹)在海水浸泡下拉伸 性能时变规律进行模拟(图8),拟合参数列于表6。 由表6可知,在该环境下,直径为6mm的BFRP筋最 终强度为695 MPa,直径8mm的BFRP筋最终强度 为663 MPa。衰退模型分别为直径6mm的BFRP筋 衰退模型 f_f =695.38×(1-exp(-8.19958× $10^{-7} \times t))^{-0.04694}$ 和直径8mm的BFRP筋衰退模型 f_f =663.76×(1-exp(-1.98349×10⁻⁶×t))^{-0.04248}。

表7为海水浸泡下直径6和8mm的BFRP筋拉 伸强度误差值结果。从图8及表7可见:直径6mm 的BFRP筋拟合最小相对误差绝对值为0.499%, 最大为2.556%;直径8mm的BFRP筋拟合最小相 对误差为0.003%,最大为0.15%。说明衰退模型 对直径8mm的BFRP筋拟合效果优于增加6mm。 表明,相较于增加8mm,部分直径6mm的BFRP试 件受海水腐蚀及碱腐蚀影响较大,可能是由于小直 径试件加工精度不足,由此对实验结果产生影响。 而有关腐蚀温度、湿度、海水离子种类及受力形式对 BFRP筋造成的侵蚀破坏,仍待进一步深入研究。
