5083 铝合金搅拌摩擦焊缝的剥落腐蚀性能*

摘 要:采用溶液浸泡法研究了 5083 铝合金及其搅拌摩擦焊焊缝的剥落腐蚀性能.借助光学显微镜、扫描电子显微镜、透射电子显微镜及电化学工作站分析了焊缝和母材的微观组织、剥落腐蚀形貌、极化曲线及电化学阻抗谱.结果表明,浸泡腐蚀后焊缝出现轻微点蚀,而母材点蚀严重并显现局部起皮剥落,腐蚀裂纹沿晶开裂;腐蚀评级和电化学阻抗谱均可说明焊缝的耐剥落腐蚀性能好于母材,同时极化曲线也说明焊缝的腐蚀敏感性低于母材.带状晶粒等轴化,棒状的第二相细化及分布均匀化,位错密度的减小是焊缝耐剥落腐蚀性能强于母材的主要原因.

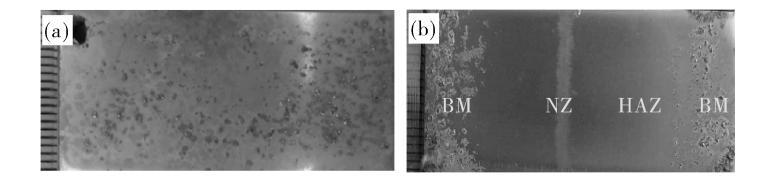
图 1 剥落腐蚀母材(a)及 FSW 焊缝(b)的宏观形貌 Fig. 1 Exfoliation corrosion macromorphology of BM(a) and the joint (b)

图 1 所示. 把搅拌摩擦焊试样分为 3 个区域:端部母 材区(BM)、中间焊核区(NZ)和热影响区(HAZ). 图 1(a)显示,剥蚀母材试样(BM)出现大量均匀分 布的腐蚀坑,局部有起皮现象. 图 1(b)显示,搅拌摩 擦焊缝的 NZ 区腐蚀程度轻微,肉眼没有发现腐蚀 点. 两端母材区域腐蚀程度与原始母材试样类似,而 焊缝的 HAZ 区腐蚀程度较母材轻,只出现个别的 腐蚀点.

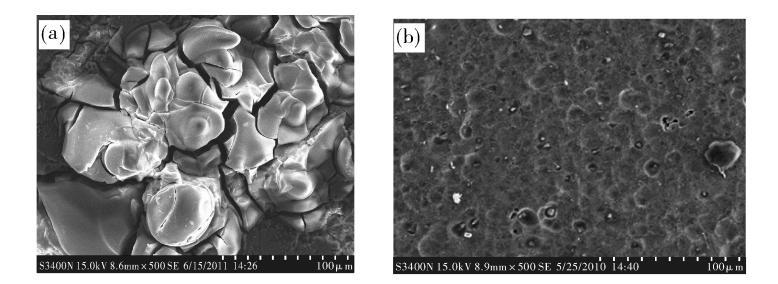
图 2 剥落腐蚀的母材(a)及 FSW 焊缝(b)的 SEM 形貌 Fig.2 SEM morphology of the exfoliation corrosion of BM(a) and the joint (b)

图 2 为母材和 FSW 焊缝在剥落腐蚀溶液中浸泡 24 h 后的表面形貌 SEM 图.图 2(a)显示,剥落腐蚀的母材沿晶开裂,偏白色的部分为残余的腐蚀产物,它覆盖晶粒并沿晶界分布.图 2(b)显示,剥落腐

蚀焊缝的微观形貌较平整,仅出现个别的腐蚀点,腐 蚀产物极少.剥落腐蚀形貌表明,焊缝的抗剥落腐蚀 能力强于母材.

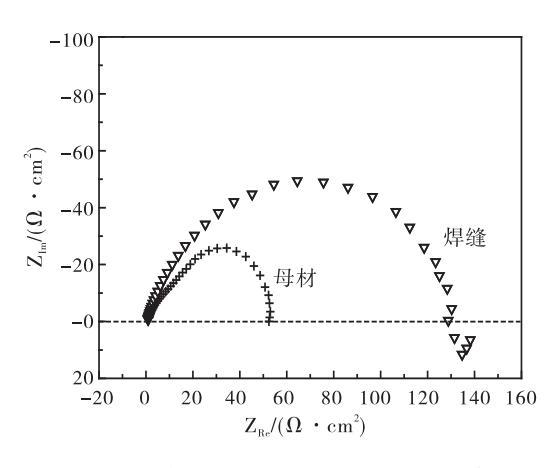
图 3 为母材和焊缝在剥落腐蚀溶液浸泡后的奈 奎斯特(Nyquist)图.由图 3 可看出,母材的阻抗谱 由高频容抗弧和中低频容抗弧组成,不存在感抗成 分.曹楚南等^[15]认为有钝化膜覆盖的金属表面可能 在钝化膜孔蚀诱导期产生感抗,一旦钝化膜穿孔,点 蚀进入发展期,感抗成分即消失.随着点蚀的不断发展,材料最终会发生剥落腐蚀.材料发生剥蚀后,电化学阻抗谱由两个容抗弧组成,高频的容抗弧是合金原表面的充放电过程,而中低频的容抗弧则来源于合金原表面剥落后与腐蚀介质接触的新界面^[16-17].因此,可以判断母材发生剥落腐蚀,而焊缝的阻抗谱由高频的容抗弧和低频的感抗弧组成,并未发生明显的剥蚀.从图3可以看出,焊缝的阻抗弧半径大于母材的阻抗弧半径.阻抗弧半径跟极化电阻的大小成正比,极化电阻越大,材料的抗腐蚀性能越好.这也说明焊缝的抗剥落腐蚀能力强于母材的抗剥落腐蚀能力.

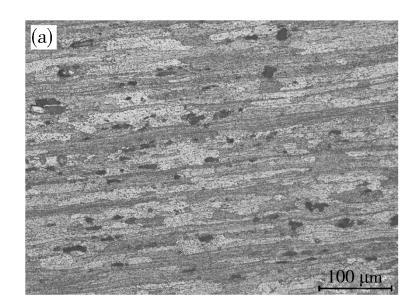
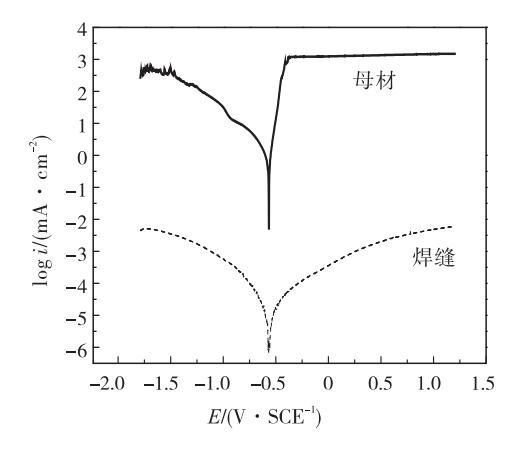
图 4 母材与 FSW 焊缝的极化曲线

母材和搅拌摩擦焊缝试样在剥落腐蚀溶液中的 极化曲线如图 4 所示,通过 Corrview 软件进行数据 拟合得到的电化学腐蚀参数列于表 1. 从表 1 可看 出,焊缝材料自腐蚀电位有轻微的正向偏移,从热力 学角度上看,焊缝发生腐蚀的倾向比母材小. 焊缝的 腐蚀电流密度 I_{joint}小于母材的腐蚀电流密度 I_{BM},从 动力学角度上看,母材的腐蚀速度快,腐蚀程度更严 重. 从极化曲线可以得出,母材的腐蚀敏感性高于焊 缝腐蚀敏感性,这与焊缝的抗剥落腐蚀性能优于母 材的落腐蚀性能相一致.

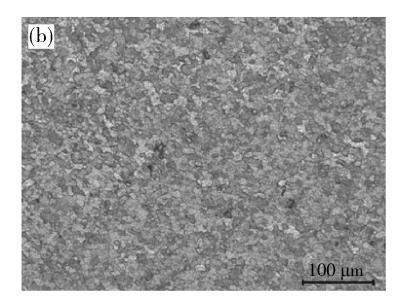
图 5 母材(a)及焊缝(b)金相组织 Fig.5 The metallographic structure of BM(a) and the joint(b)

图 5(a)为母材的金相组织. 母材是经冷变形的 5083 铝合金,晶粒沿轧制方向不同程度地被拉长, 使晶粒呈带状,长宽比大. 焊缝特别是其焊核区 (NZ)因受到强烈的剪切作用,而发生剧烈的塑形变 形且温度急剧地上升,以至于发生动态再结晶,把带 状晶粒细化成尺寸为 20 μm 左右的等轴晶粒,如图 5(b)所示.此时晶粒的长宽比显著减小,剥落腐蚀敏 感性降低.

(1)晶粒形状.带状的晶粒是产生剥落腐蚀的重要先决条件^[18].国内外众多学者研究表明,在腐蚀 产物的楔形力作用下,带状晶粒的材料较等轴晶的 材料更容易达到撕裂条件,导致材料剥落,加剧腐蚀 程度.材料剥落腐蚀的敏感性取决于晶粒的长宽比, 晶粒的长宽比越大,材料的剥落腐蚀敏感性越强.

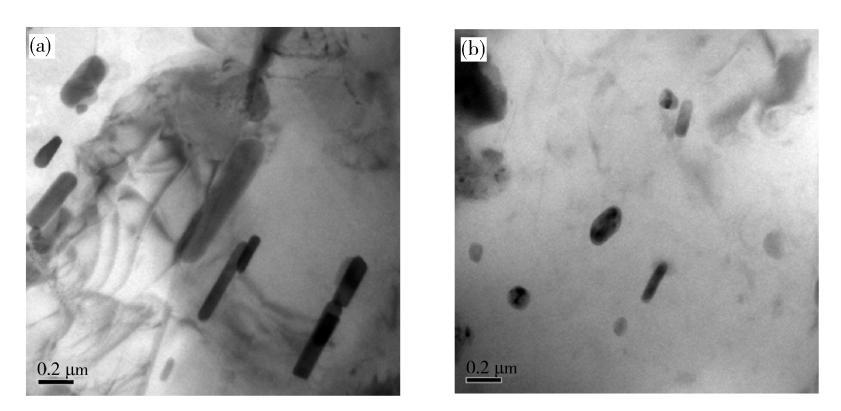
图 6 母材(a)及焊缝(b)的 TEM 形貌 Fig. 6 The TEM morphology of BM(a) and the joint(b)

图 6 是母材以及搅拌摩擦焊缝的 TEM 形貌 图.图 6(a)显示,母材的β相呈棒状,沿轧制方向密 集分布.图 6(b)显示,在焊缝区域β相分布稀疏,多 呈圆点状和短棒状,主要在晶内分布.在搅拌摩擦作 用下,部分β相细化并均匀地溶入基体中,致使β相 析出数量减少,减弱了电偶腐蚀效应.因此,材料的 耐剥落腐蚀性能得到提高.

(2)晶界电偶腐蚀(沉淀相/溶质贫化区)造成的 腐蚀通道.5083 铝合金的主要合金化元素是 Mg,— 部分 Mg 与 Al 形成与基体共格的 α 固溶体,—部分 Mg 形成第二相 β (Mg₅ Al₈, Mg₂ Al₃)相^[19],两者存 在电位差.因此,在形成原电池的腐蚀过程中, β 相 作为阳极先腐蚀. β 相的分布位置、形状大小对材料 的抗腐蚀性能有重要影响.当 β 相以细小粒子均匀 弥散分布在晶内及晶界时,并不会显著降低材料的 抗腐蚀性能.但当 β 相在晶界连续分布时,就会形成 易腐蚀的阳极通道,导致材料的抗腐蚀性能下降.
